**COMMUNAUTE DE COMMUNES DE LA VALLEE DE L'HERAULT**

## ÉTUDE DE MODELISATION HYDRAULIQUE DU BASSIN VERSANT DU LUSSAC

**RAPPORT D'ÉTUDE — PHASE 1**

**Juin 2023**

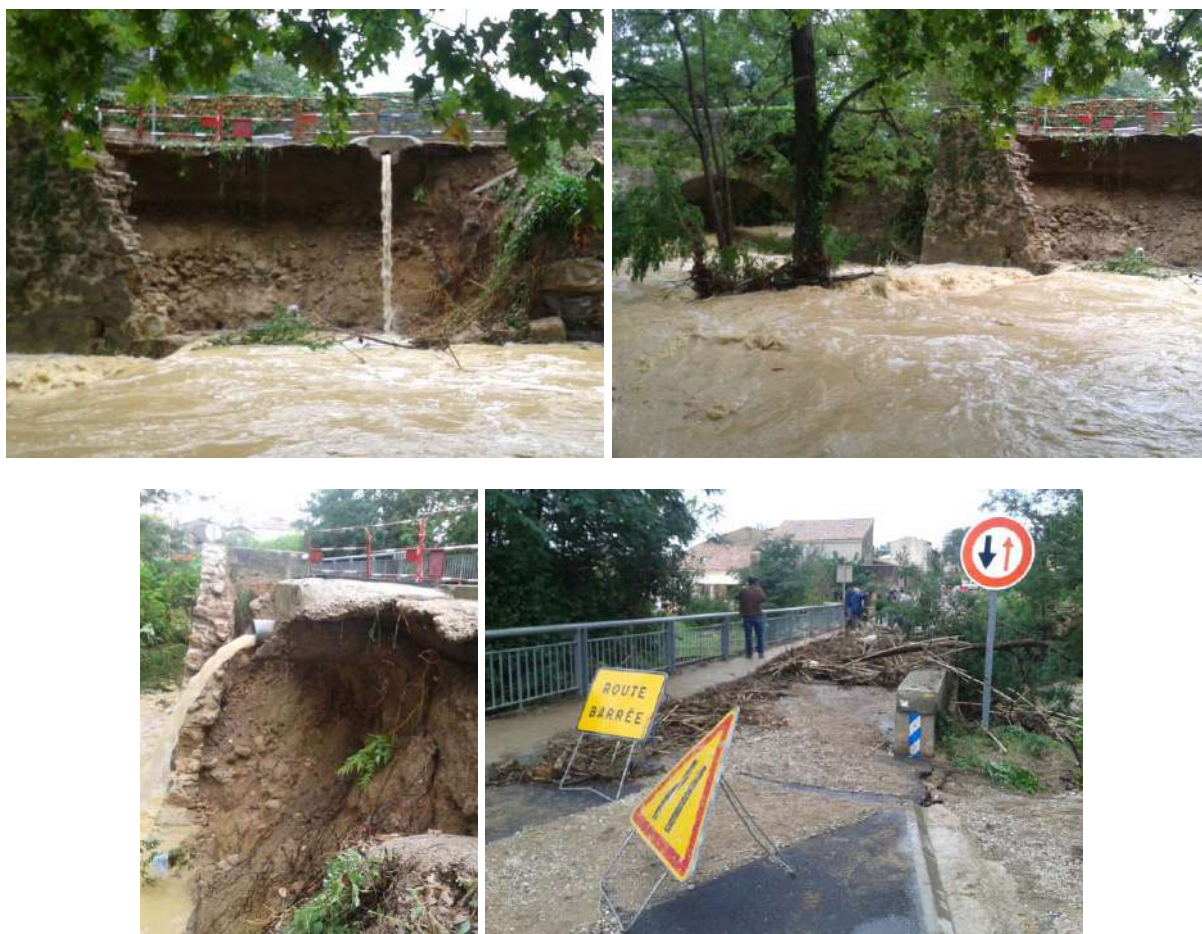
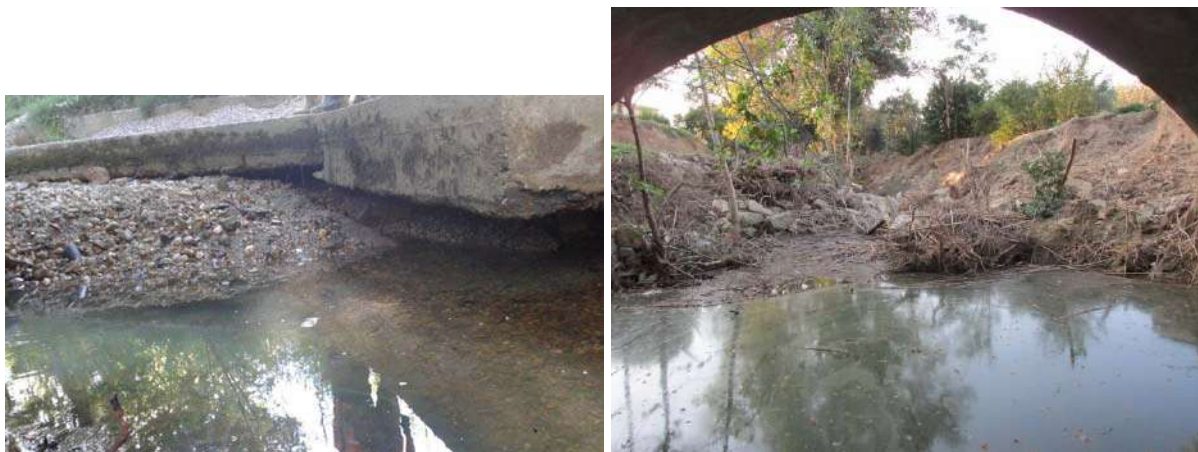
Figure 6 : Photos de dégâts de la crue de 2014, CG34

*Commentaire :* Ces photos sont prises au droit du pont de la RD123. Durant la crue, les écoulements ont fortement érodé le fond du lit sous l'ouvrage vouté. Les appuis latéraux de la voûte ont été affouillés. Il s'est créé une fosse qui est restée en eau après la crue, notamment à cause d'une érosion de berge aval rive gauche qui a partiellement bouché le lit avec des matériaux solides. Le mur aval rive gauche du remblai d'accès au pont s'est effondré pendant la crue. Des flottants et matériaux solides ont été retirés de la chaussée du pont. La voûte n'était pas a priori obturée par les flottants (pas ou peu d'embâcles coincés dans la voûte). Il y avait des embâcles dans le lit du ruisseau de Lussac.

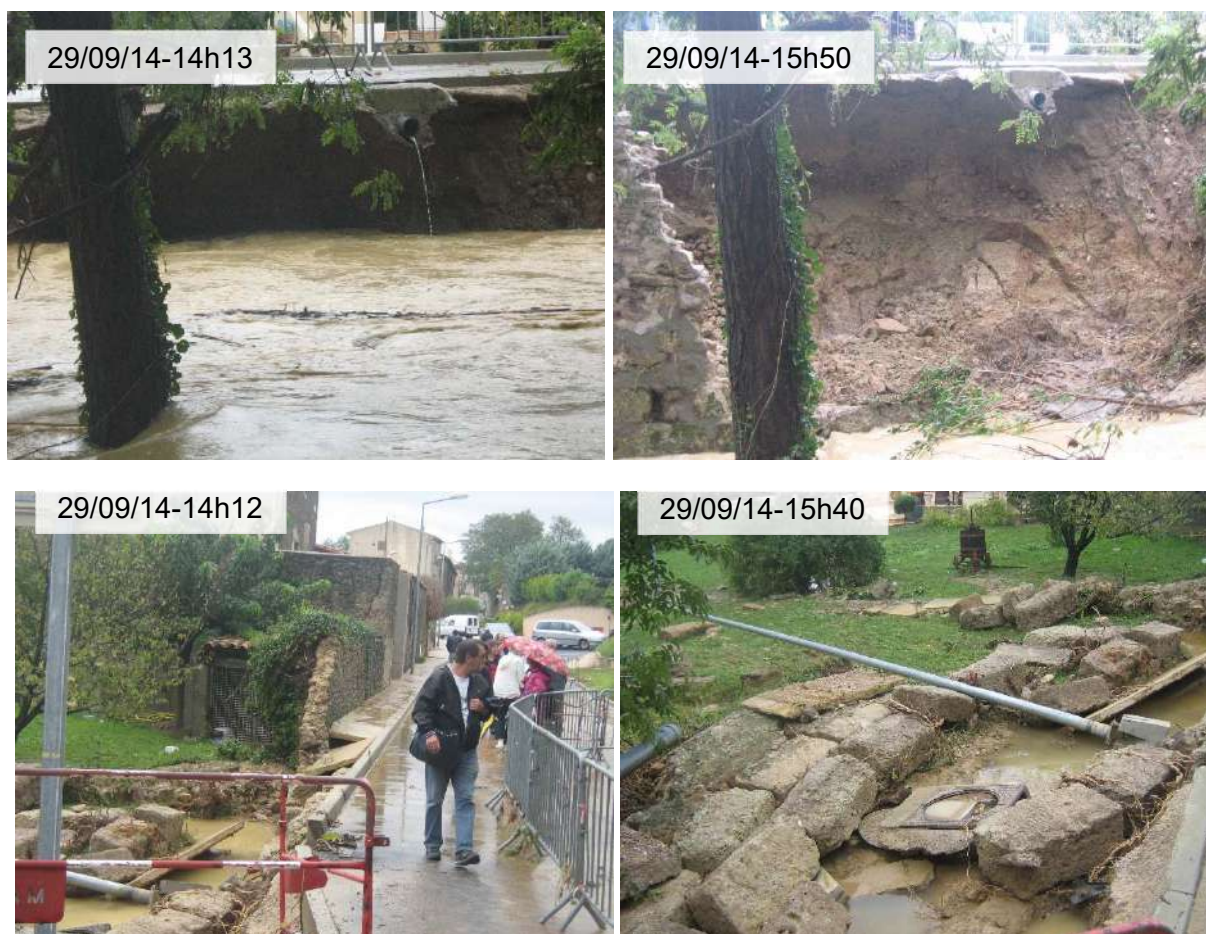
Figure 11 : Murs amont et aval rive droite tombés du pont de la RD123 lors de la crue de 2014

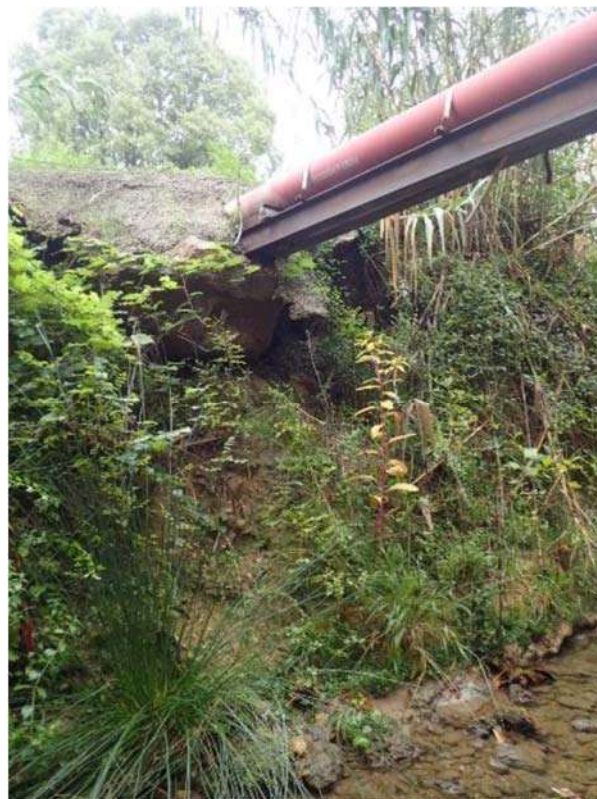
p.29 : « Sur le Lussac à Pouzols, une conduite risque d'être dégradée par l'érosion. »

*Figure 27 : Conduite apparaissant comme encore très vulnérable à Pouzols (Lussac)*

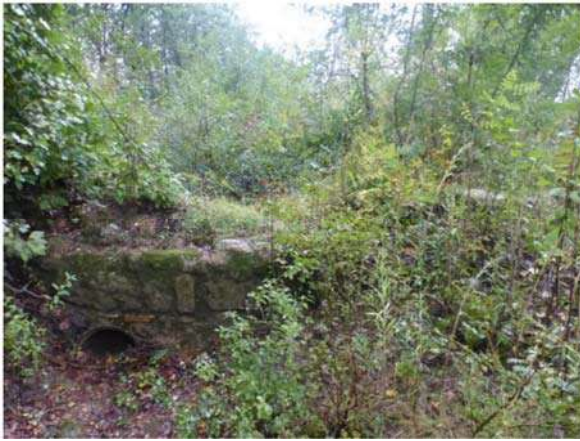
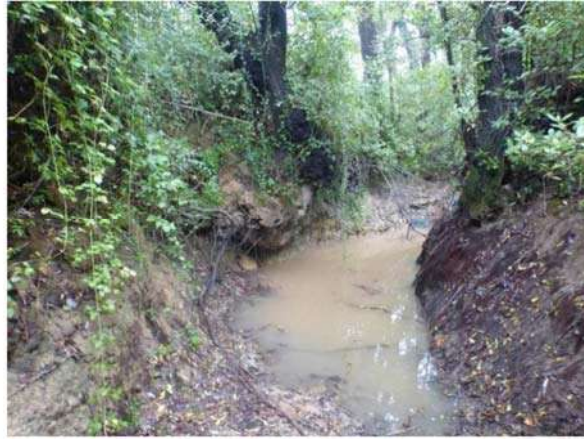
En 2014, depuis l'Hérault jusqu'à un peu en amont du village, le lit s'est profondément incisé sur près de 1.8 km provoquant la dégradation du pont sur la RD32 et entraînant la chute de nombreux arbres, qui ont provoqué des embâcles notamment sous la RD123. Un petit pont a également été emporté.

*Figure 29 : Le lit en amont de l'incision / Le lit incisé (Lussac)*

Un programme de travaux d'entretien pour prévenir de nouvelles chutes d'arbres et la formation d'embâcles dans le village est d'intérêt général. De nombreux arbres sont en effet aujourd'hui instables. »

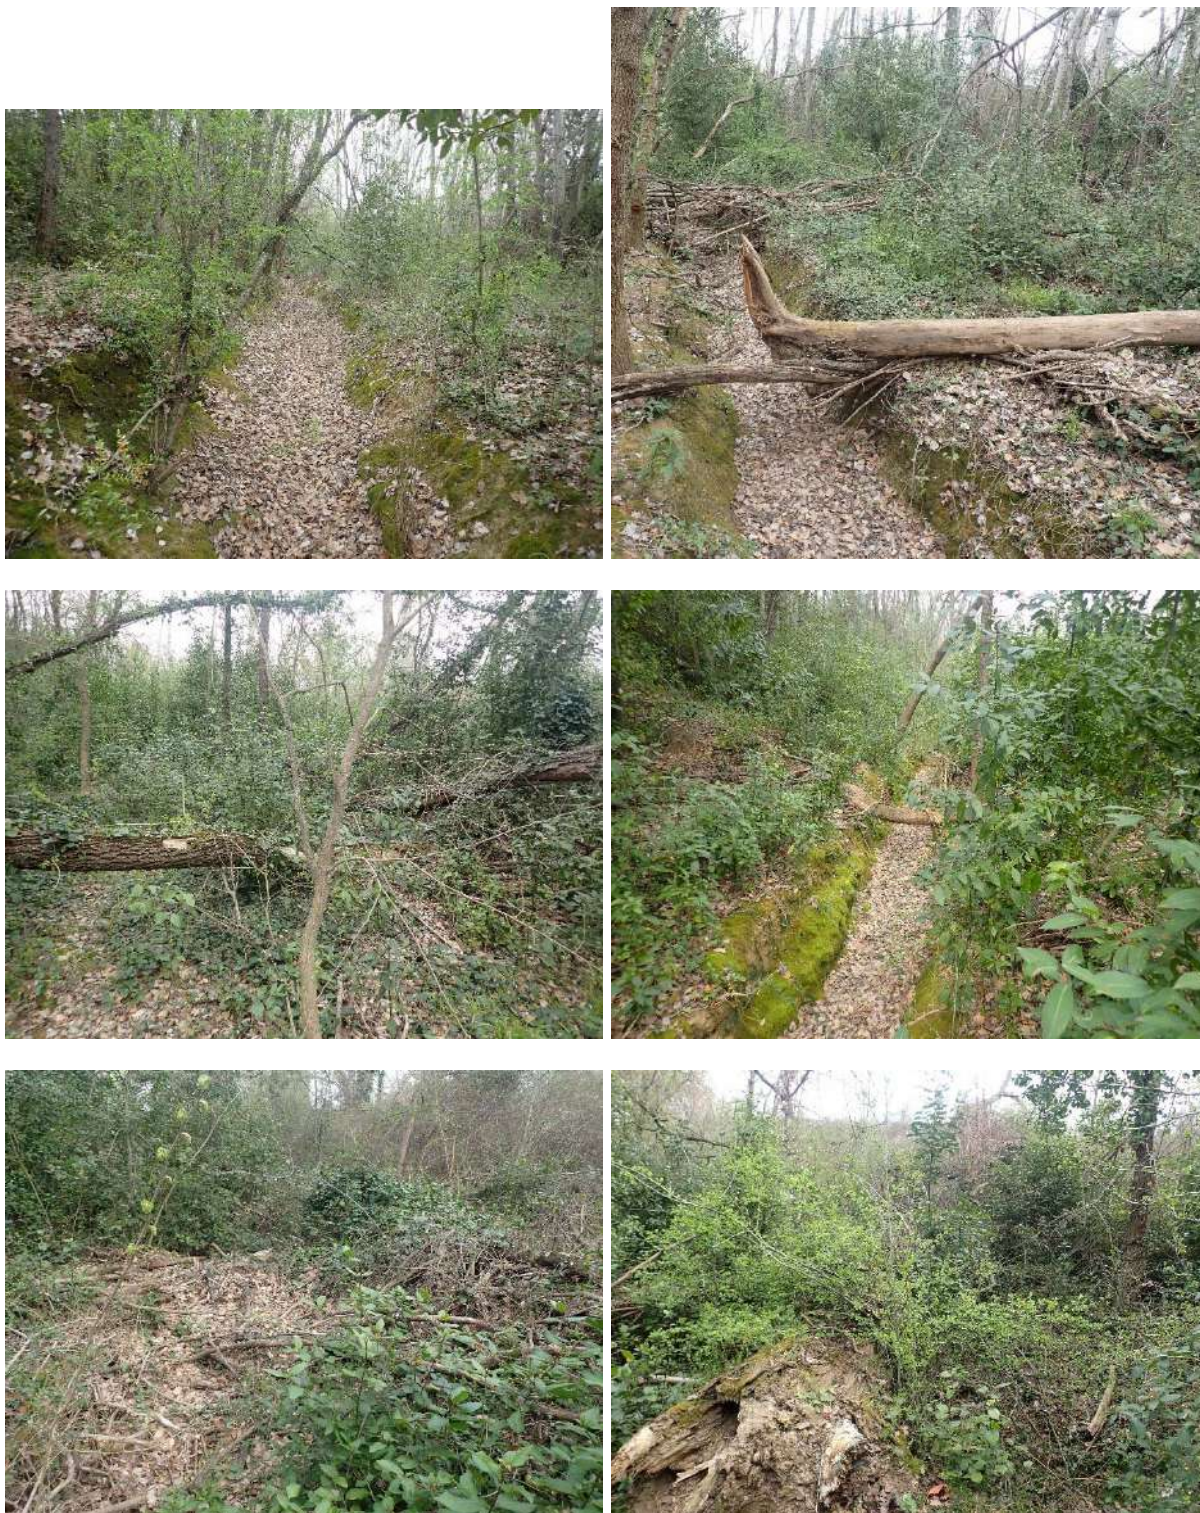
- La section d'écoulement du lit mineur reste comparable à plus en amont avec la présence de plusieurs embâcles de petit ou moyen volume ou d'arbres morts dans le lit moyen. Certains arbres barrent le lit mineur et gênent au libre écoulement des eaux ;

*Figure 66 : Lit mineur du ruisseau du Lussac, embâcles ou bois morts au niveau de la zone boisée en rive gauche*

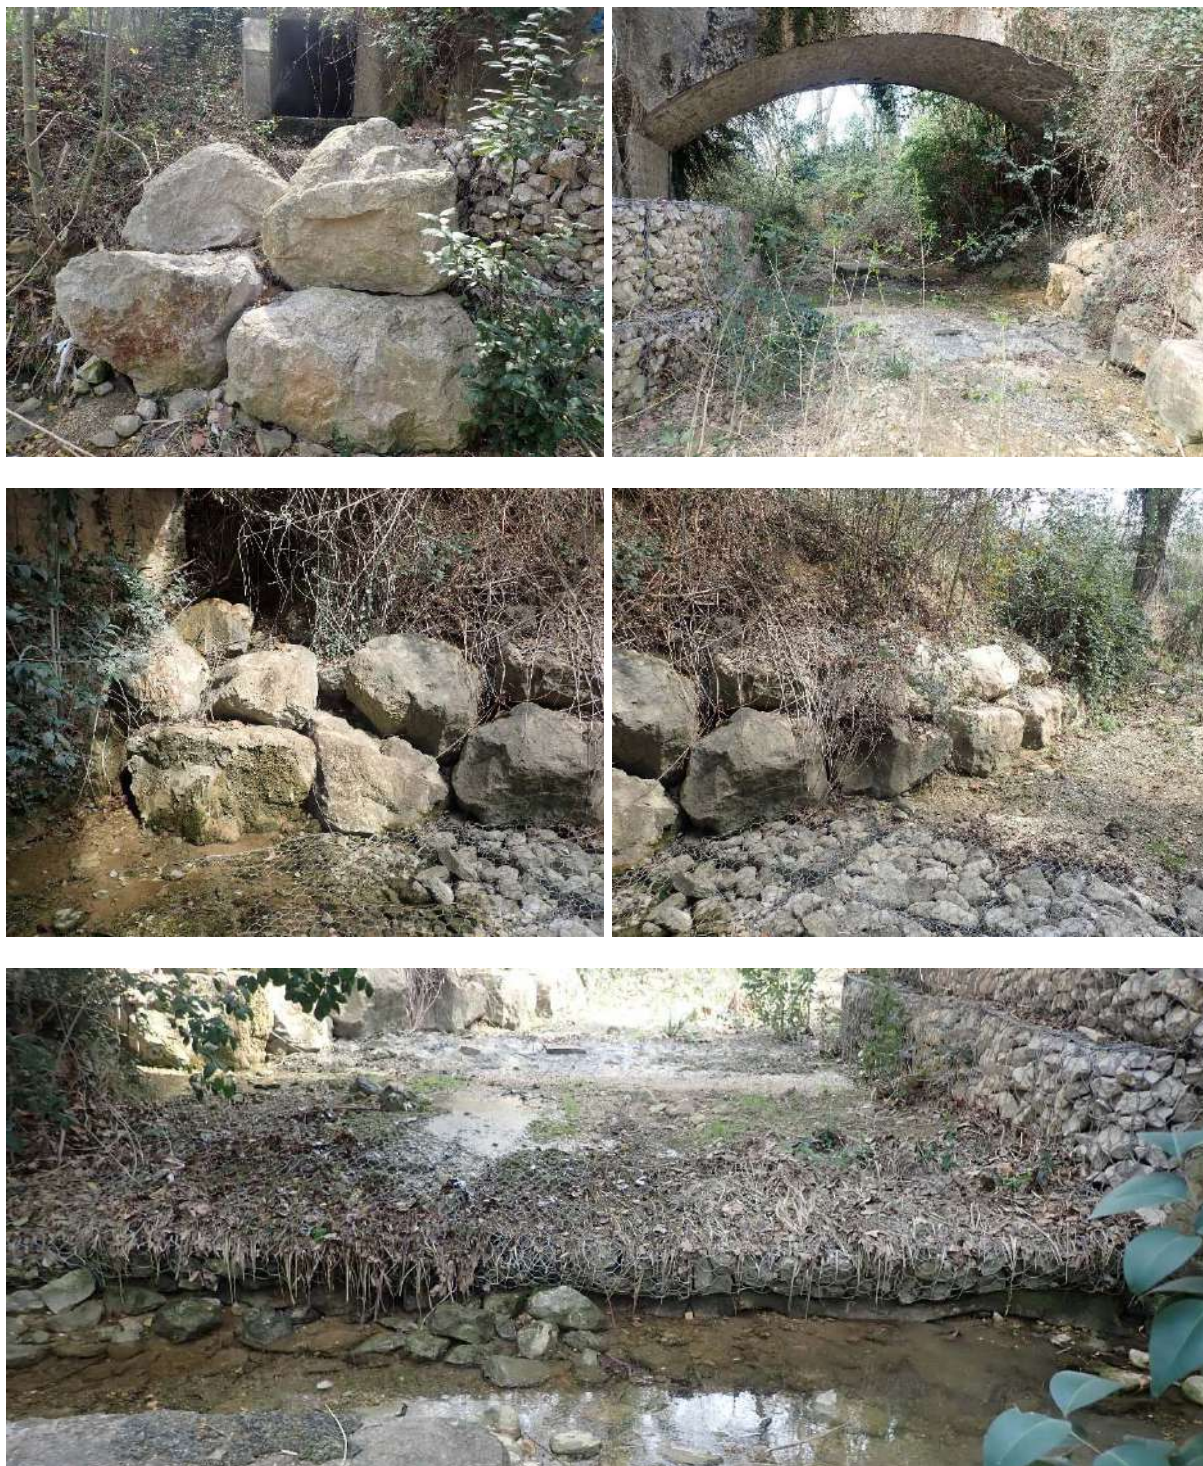
- Le pont canal est un ouvrage vouté en pierres maçonnées. Le pied de culée rive gauche en amont et sous l'ouvrage est protégé par des gros enrochements sous la sortie de la vanne martelière amont puis par des gabions. Le pied de berge rive droite amont est protégé par des enrochements libres sur 2 hauteurs de bloc. Le fond du lit est protégé par un matelas Reno qui présente un léger affouillement en limite aval correspondant à la section aval du pont canal ;

*Figure 79 : Protections contre l'érosion sous le pont canal*

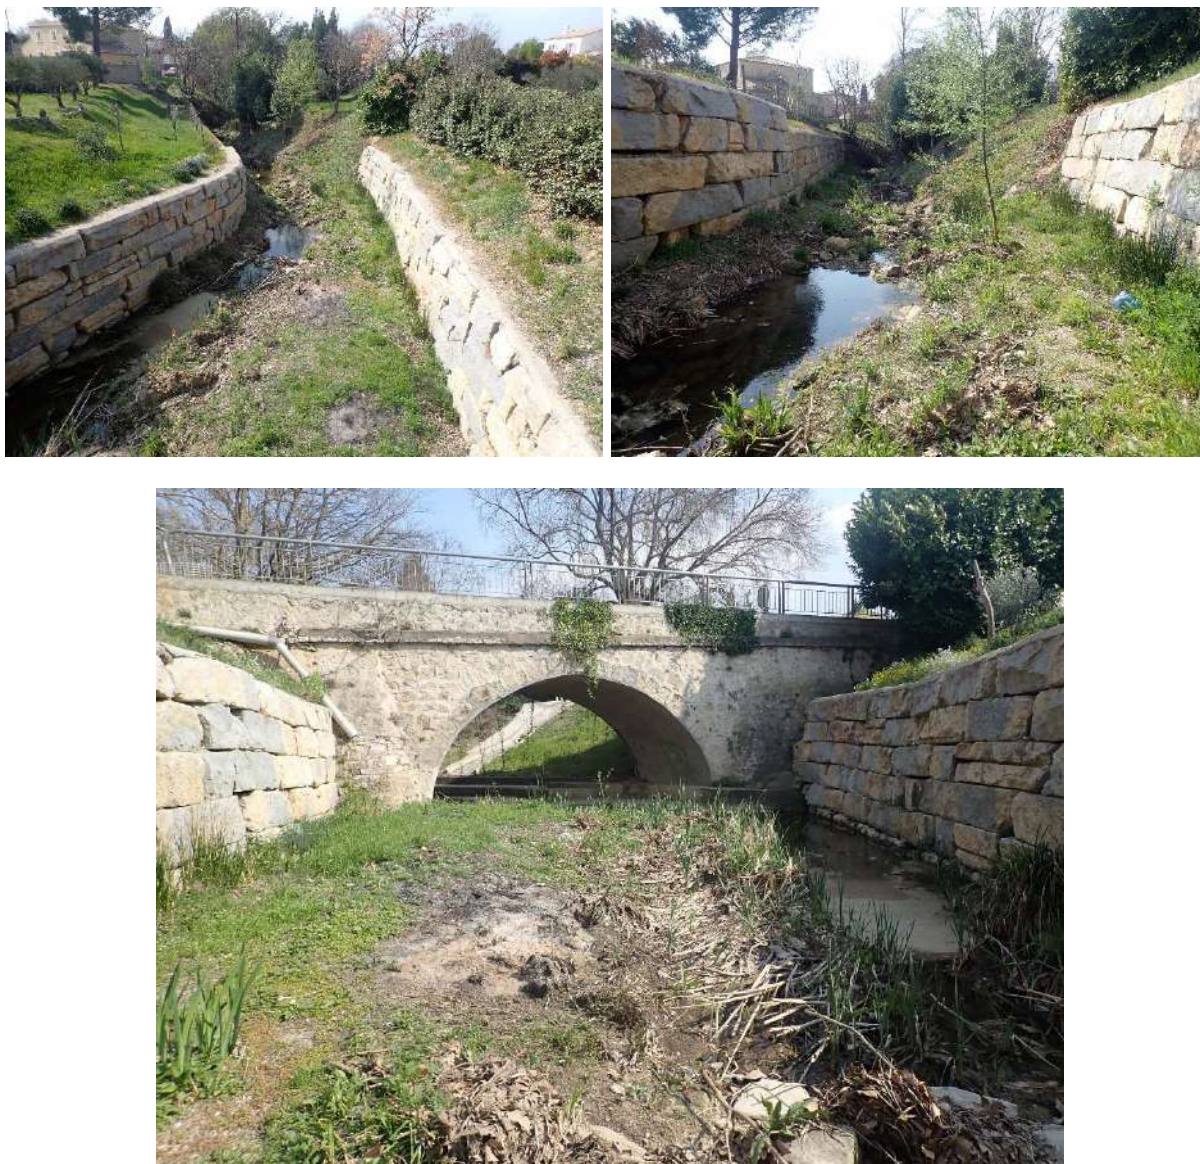
- Côté aval du pont, le lit est enroché sur au moins 2 m de hauteur sur les 2 berges avec des murs d'enrochement presque verticaux. Le mur rive gauche provoque un rétrécissement de la largeur du lit. Ces enrochements sont en bon état et semble fondés sur les marnes grises du substratum qui commence à affleurer plus en aval ;

Figure 90 : Murs d'enrochement de protection de berge en aval du pont de la RD123

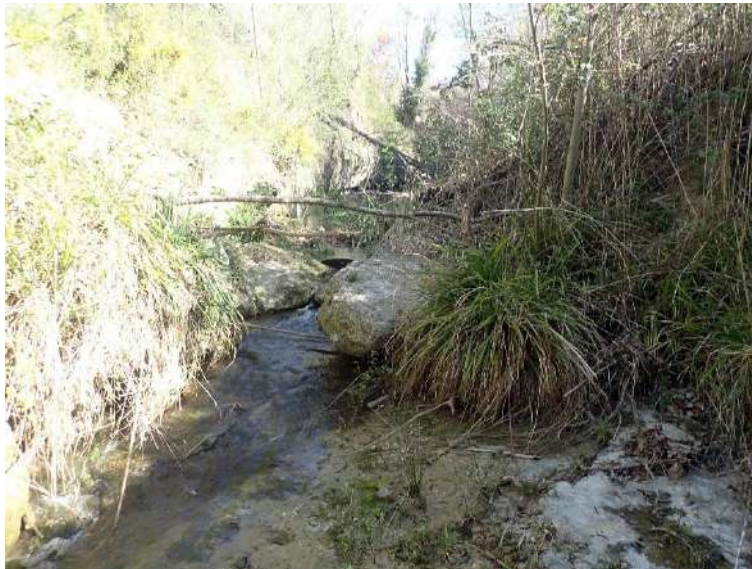
- Quelques gros blocs de tuf sont également tombés dans le lit. Certains bloquent les écoulements, créent un atterrissement amont et une petite chute ;

*Figure 105 : Blocs de tuf tombés dans le lit ayant créé un atterrissement amont et une petite chute*

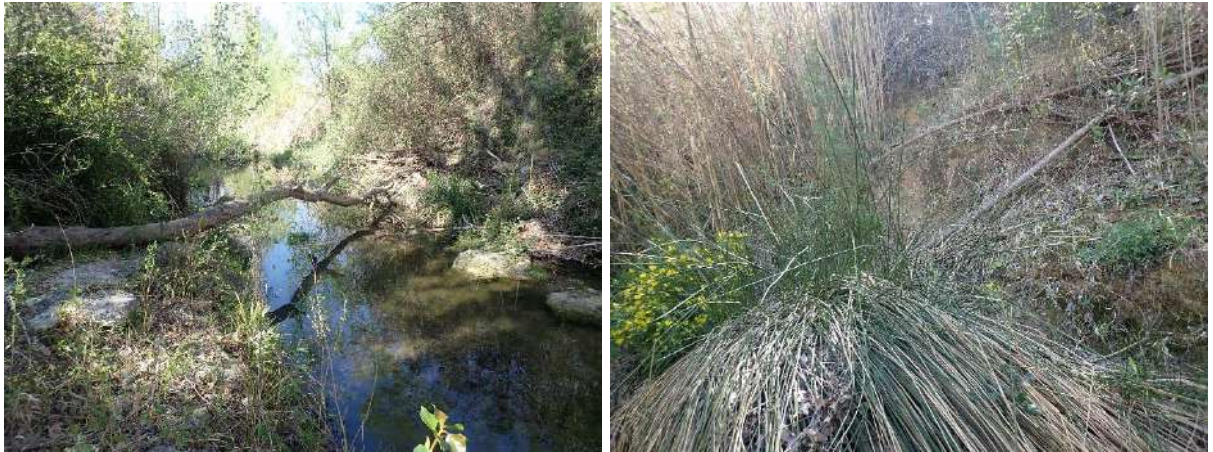
- Après un coude prononcé, le lit s'élargit avec un haut de talus de berge rive gauche présentant un important affleurement. Il y a un long arbre mort en travers du lit. Ce dernier a a priori été transporté par les crues passées (tronc sans plus aucune écorce). Quelques érosions de berge non préoccupantes sont ensuite observées sur les berges, essentiellement en des points où la berge est très raide. Plus en aval, un long massif d'enrochement libre protège le pied de berge rive gauche jusqu'à un petit seuil naturel lié à un affleurement des marnes grises en fond de lit ;

*Figure 106 : Arbre mort dans le lit et érosion de berge sur talus raide*

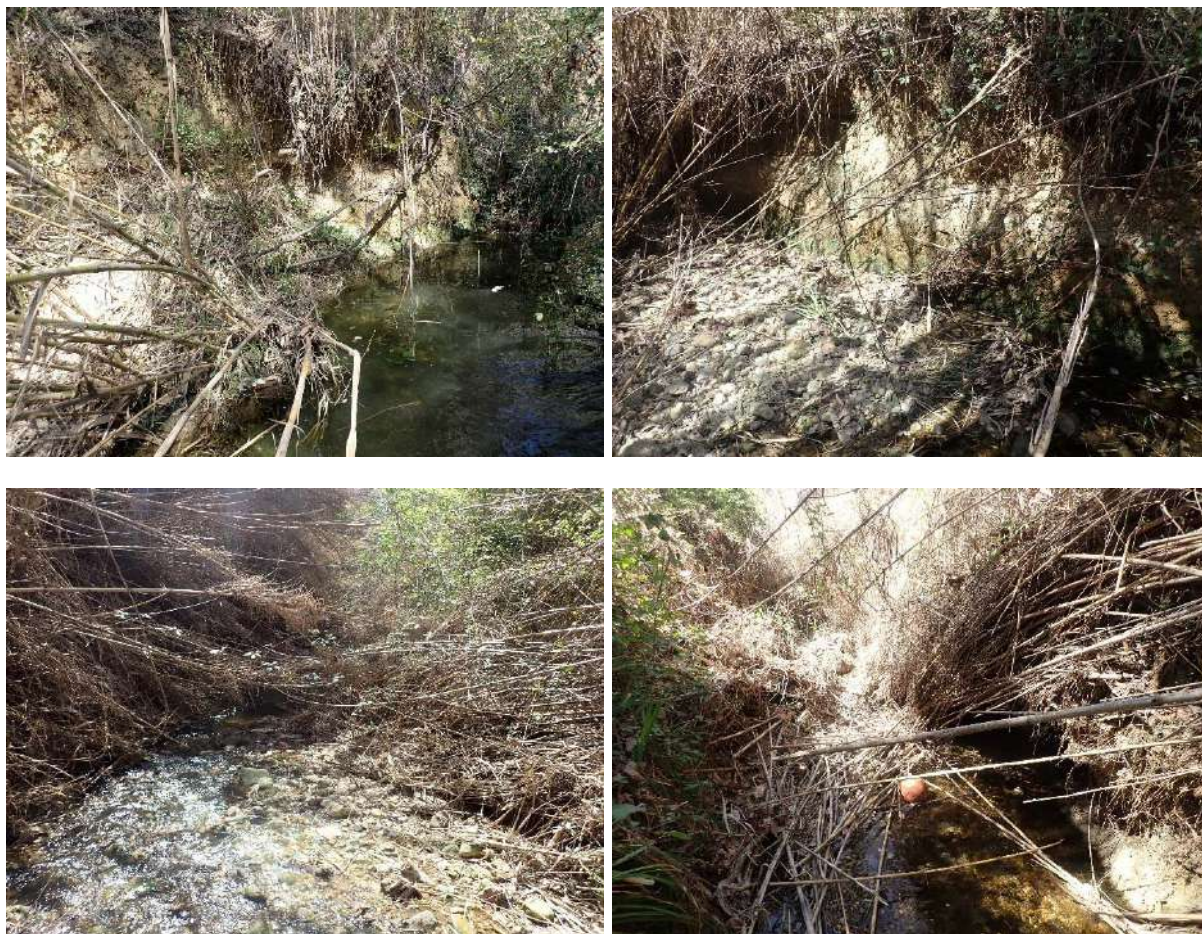
- Sur plus de 200 m, le lit s'engouffre ensuite dans un grand massif de cannes de Provence qui obstrue le lit et provoque des érosions de berge de type sapement. Il devient difficile de progresser dans le lit. En même temps, la ripisylve du ruisseau s'élargit progressivement en aval de la station de relevage jusqu'à atteindre une largeur de 40 m environ ;

*Figure 114 : Canes de Provence obstruant le lit et provoquant des érosions de berge*

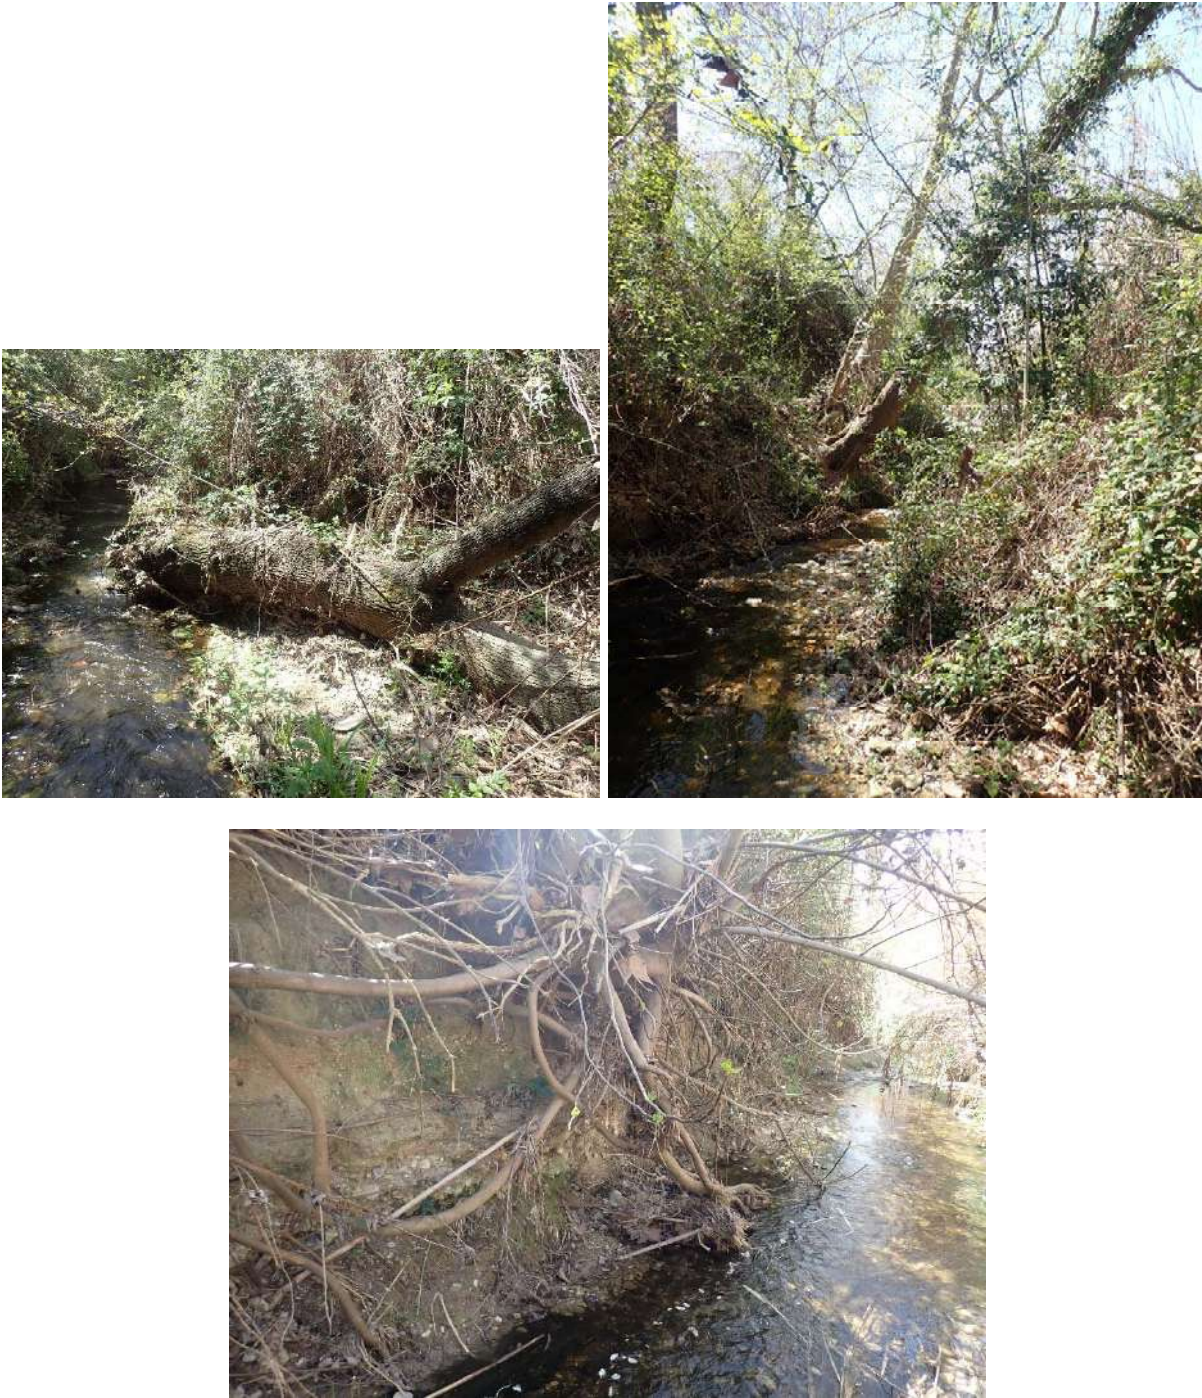
- En situation intermédiaire, un gros arbre mort est dans le lit. Un arbre instable est en berge rive gauche (penchant vers le lit). Les érosions de berge provoquent la mise à nu du système racinaire d'un figuier ;

*Figure 115 : Gros arbre mort dans le lit et arbre instable en berge*

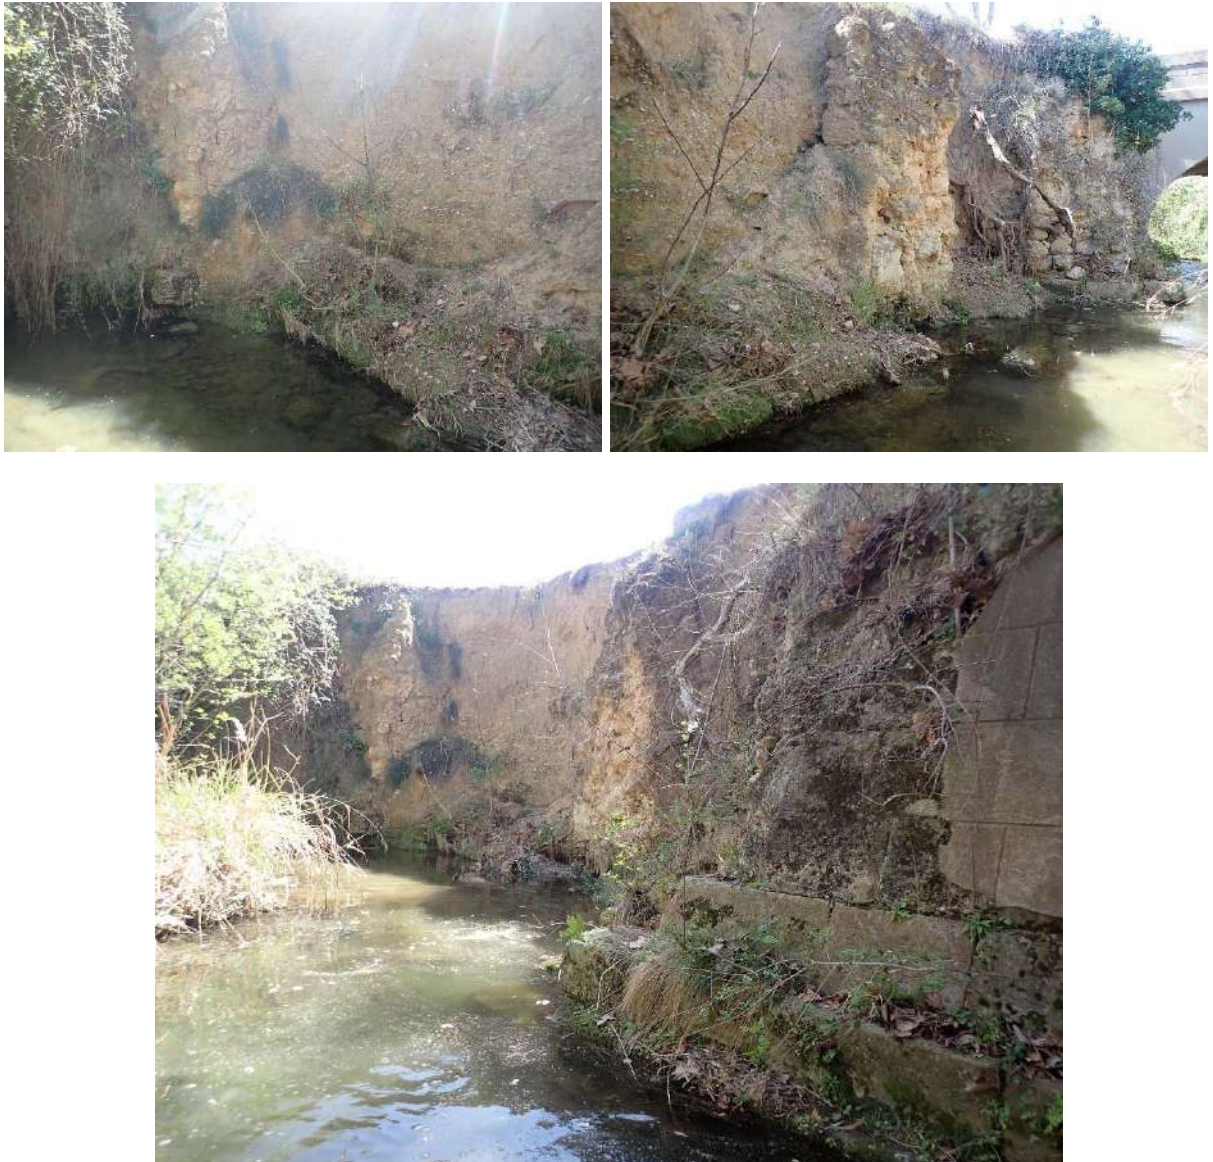
- 2 coudes très prononcés précèdent l'arrivée sur le pont vouté de la route D32. L'extrados du coude avant le pont est fortement érodé avec un ancien mur de berge qui a été emporté par les crues passées. Le creusement de la berge rive gauche en ce point jusqu'avant le pont peut évoluer vers une érosion du perré maçonné du pont puis des culées du pont. Le front d'érosion actuel a déjà dépassé l'entrée de l'ouvrage : l'axe du lit comporte un point d'inflexion juste avant le pont préjudiciable au bon fonctionnement hydraulique sous le pont en période de crue ;

*Figure 116 : Effondrement passé du mur de berge rive gauche en amont du pont de la RD32*

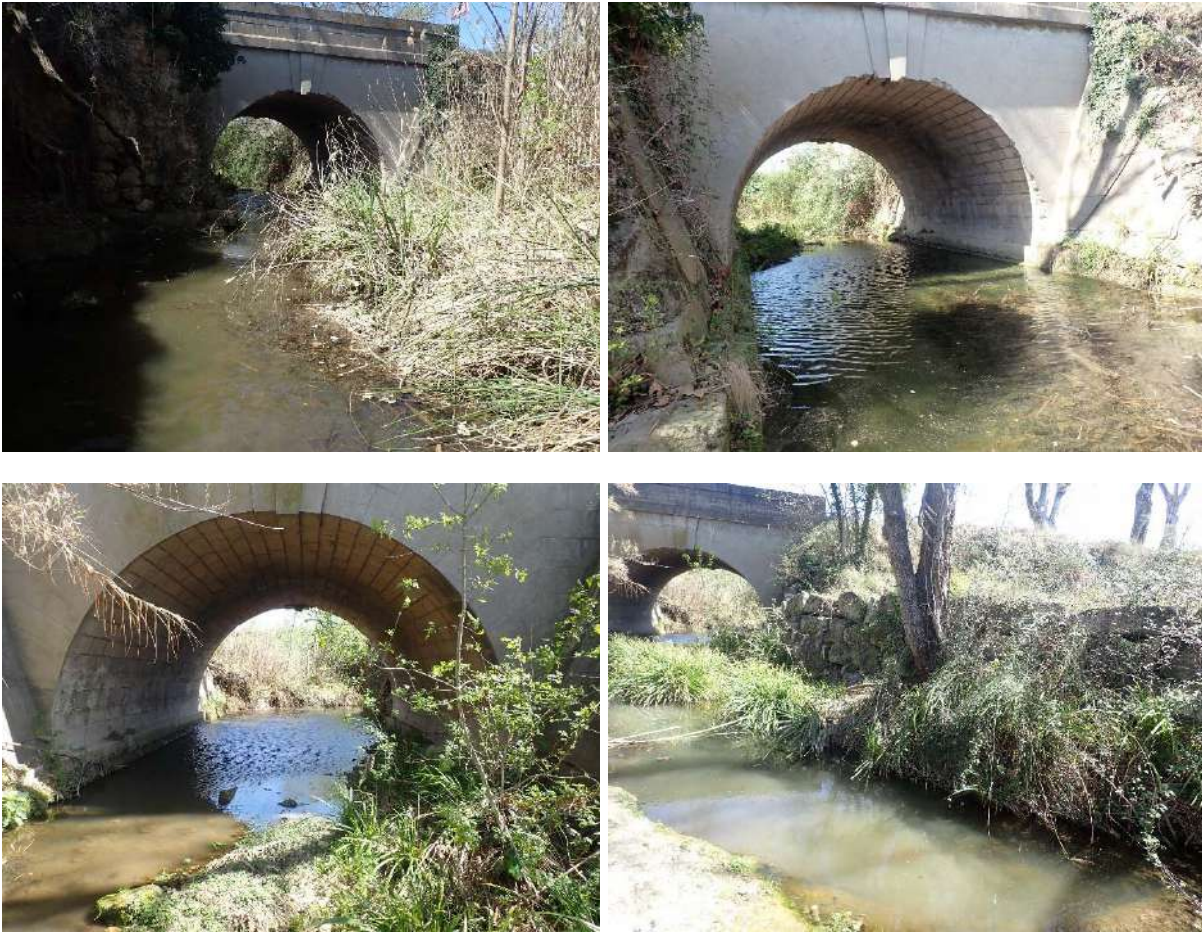
- Le pont voûté de la RD32 présente peu ou pas de dommages causés par les crues malgré l'érosion amont. Le perré maçonné amont repose sur un affleurement des marnes grises. Il n'y a pas d'affouillement important observé. Un massif d'enrochement protège la berge aval rive gauche en intrados d'un grand coude avec affleurement des marnes grises sur la berge rive droite en fond de lit. Il se rejette en aval du pont les eaux de sortie de la STEP de Pouzols ;

*Figure 117 : Pont voûté de la RD32*

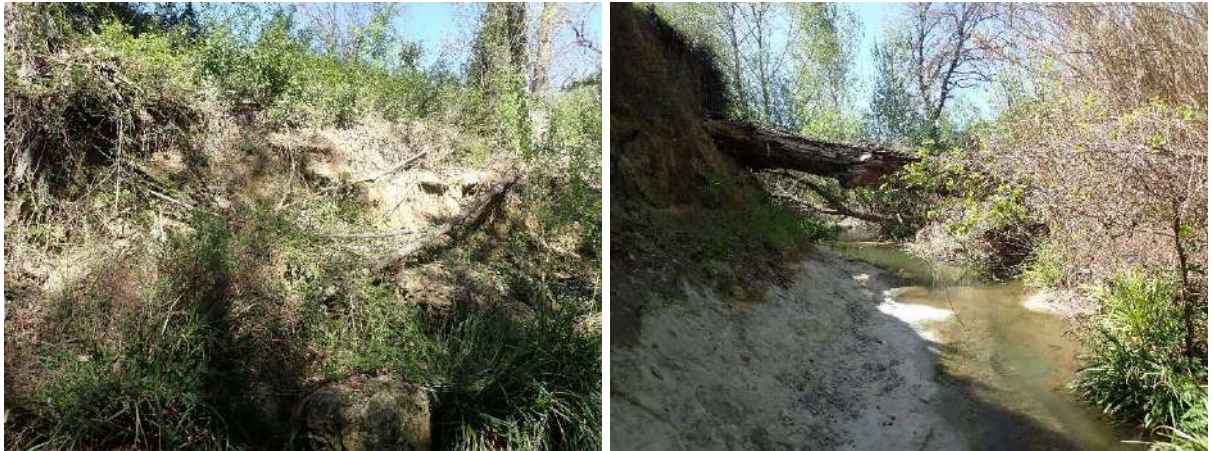
- Plusieurs arbres sont tombés dans le lit du fait des instabilités créées par la verticalité des berges, l'avancement des fronts d'érosion sur les berges et la déconnexion des arbres avec le fond du lit ;

*Figure 121 : Arbres tombant dans le lit à cause des érosions de berge*

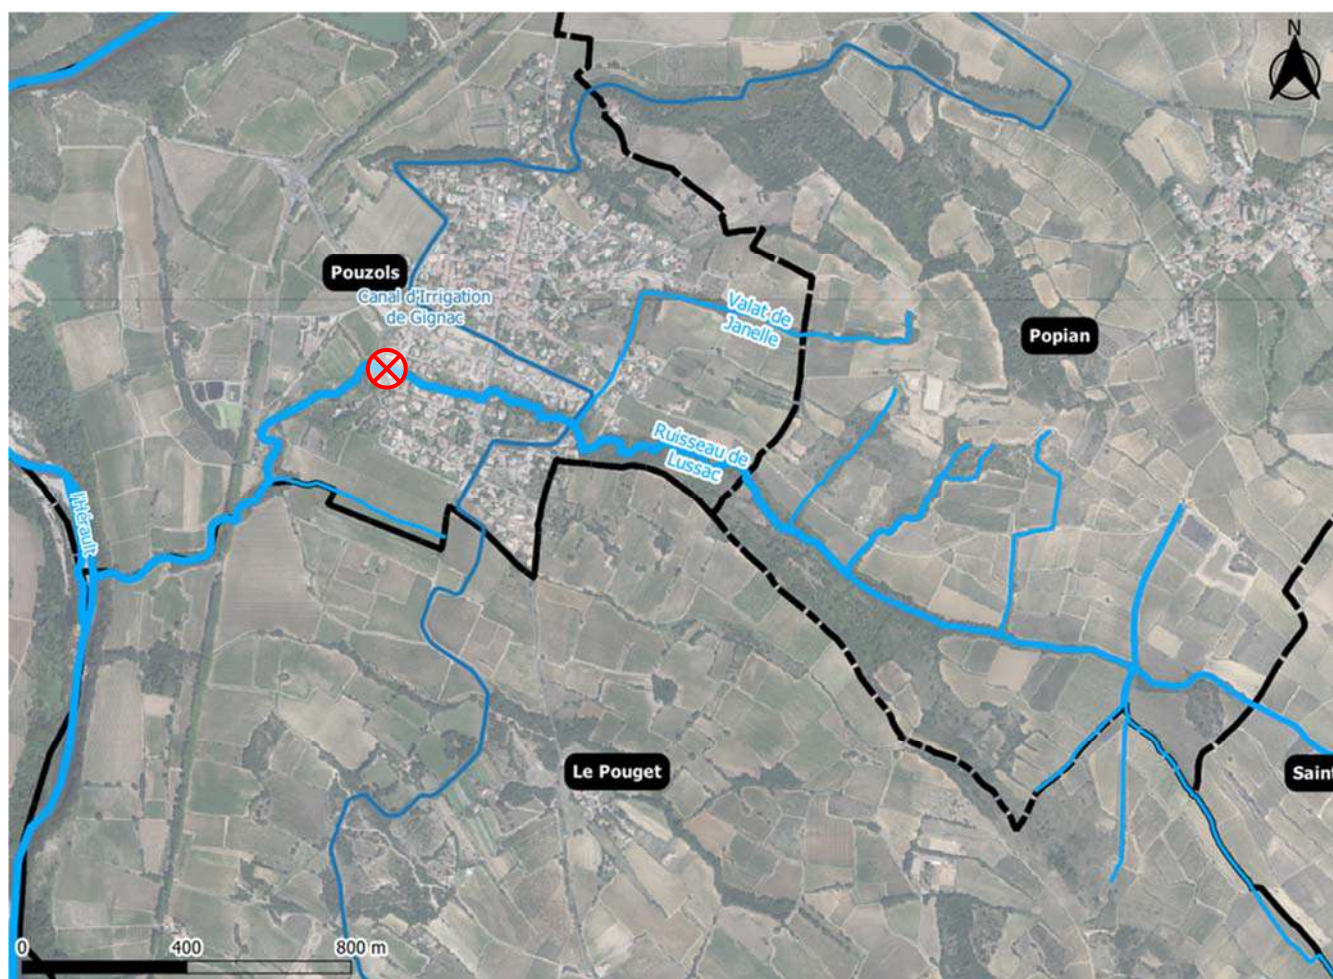
## OH07 : Pont de la route D32

| Etat général | Moyen | Impact sur les crues du ruisseau de Lussac | Fort |
|---|---|---|---|
| <ul style="list-style-type: none"> <li>- Pas de dégradation importante du pont.</li> <li>- Forte érosion d'un mur de protection contre l'érosion en amont du pont.</li> </ul> | | L'ouvrage réduit la section d'écoulement du lit mineur du ruisseau.<br>Il est possible la formation d'un embâcle sur la face amont du pont pour les crues moyennes à fortes. | |
