## **Cartographie des zones inondables par analyse hydrogéomorphologique**

### **ATLAS DES ZONES INONDABLES SUR LE BASSIN VERSANT DE L'HERAULT.**

*Rapport Définitif*

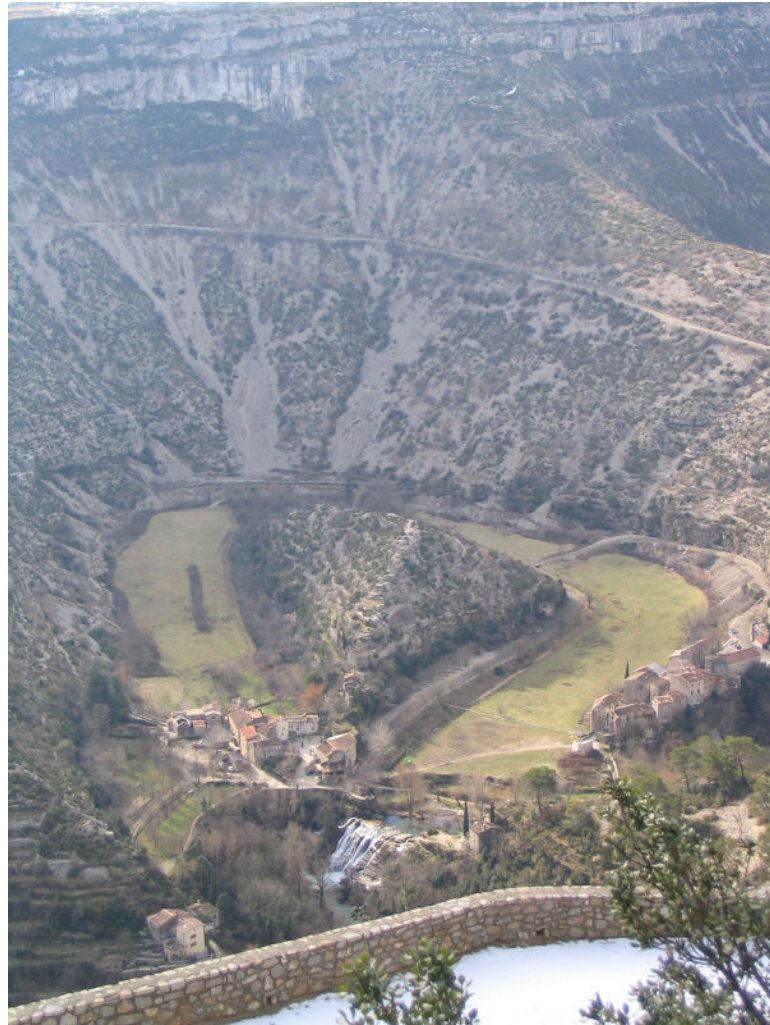
**Photo 1 : Méandre recoupé de la Vis, cirque de Navacelles**

Sur ce tronçon la plaine alluviale s'élargit, même si elle reste relativement restreinte (~150m de large). La Vis s'écoule toujours dans des gorges mais le fond de vallée est plus plat ; son tracé est moins méandreux et des zones d'expansion de crue commencent à apparaître. Un lit moyen conséquent est observable au niveau de l'Escoutet.

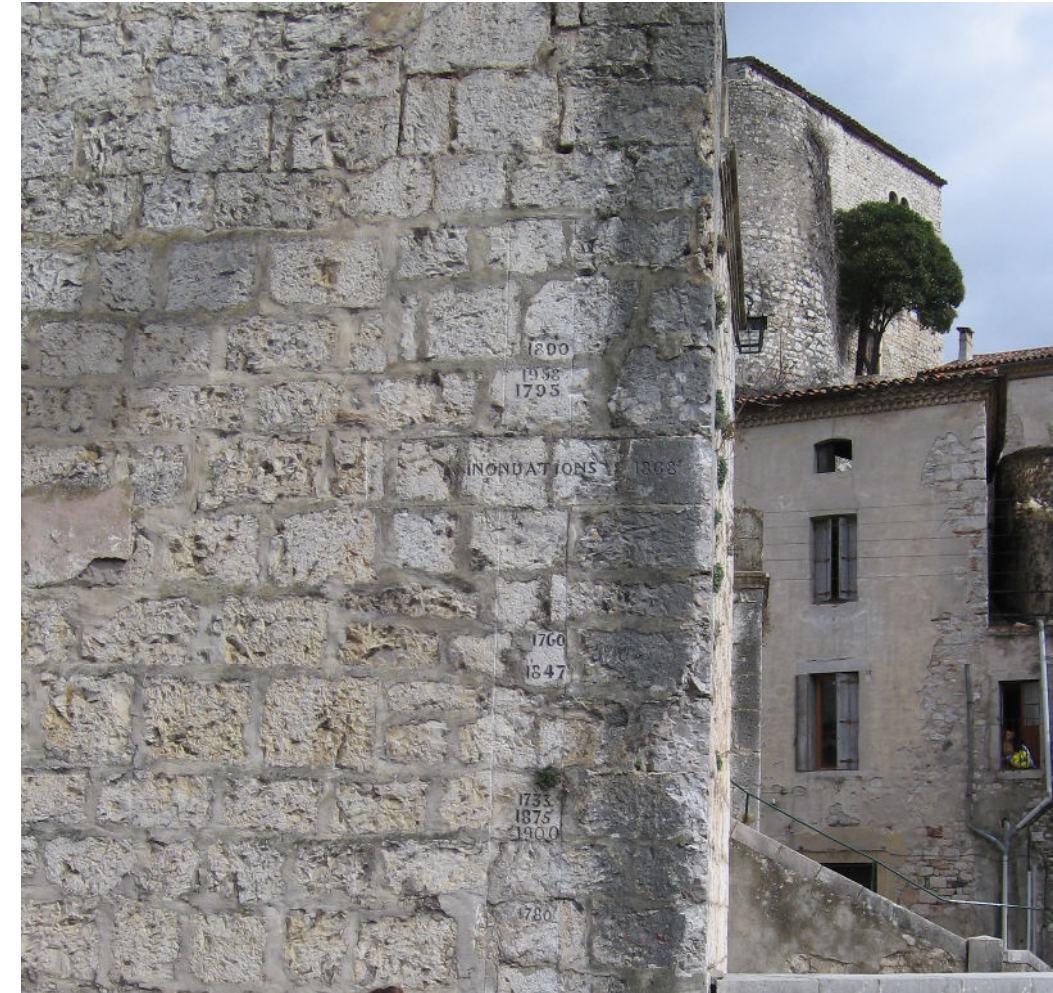
**Photo 2 : Repère de crue sur l'église de Laroque.**

Le secteur de Laroque est cependant plus problématique. En effet, compte tenu de sa position géographique, en amont d'un resserrement structural, le secteur urbanisé présente des enjeux plus nombreux. La partie nord du village présente un risque réel, comme en témoigne les repères de crue sur l'église (photo 2), celle-ci se situant dans une zone fréquemment inondée. Le secteur est marqué par la présence d'un verrou géologique qui favorise le blocage des écoulements. Cette configuration favorise un phénomène de sur-stockage dans la partie amont expliquant l'importance de la zone inondable au niveau du village. Après la traversée de Laroque, le fleuve atteint un secteur de gorges avant de déboucher sur la zone plus ouverte de St Bauzille de Putois.

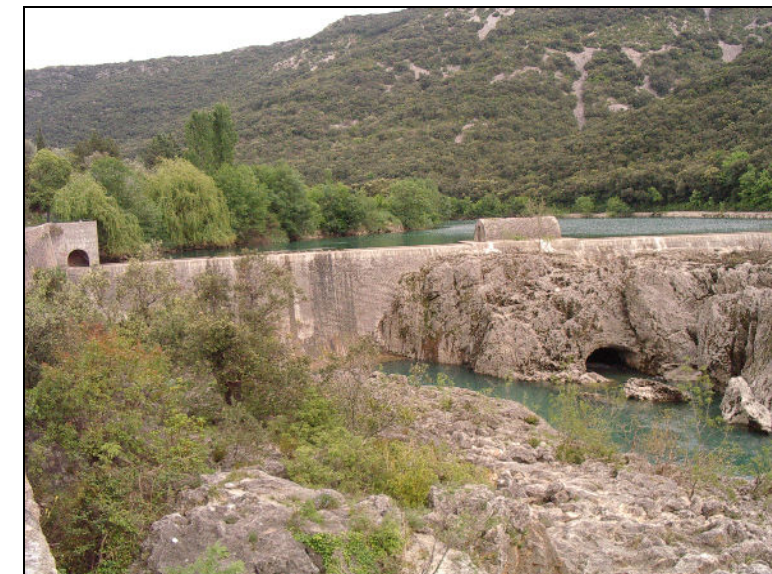
**Photo 3 : Barrage de Bissaou.**

En effet, la remontée du niveau d'eau en amont des ouvrages ne permet plus de distinguer les différentes unités constituant la plaine alluviale. Les parties directement en aval de ces derniers ne sont plus représentatives de l'hydrodynamisme du cours d'eau. Cela se traduit par un déficit sédimentaire lié au blocage du transport solide, ce qui accentue l'incision linéaire du cours d'eau.

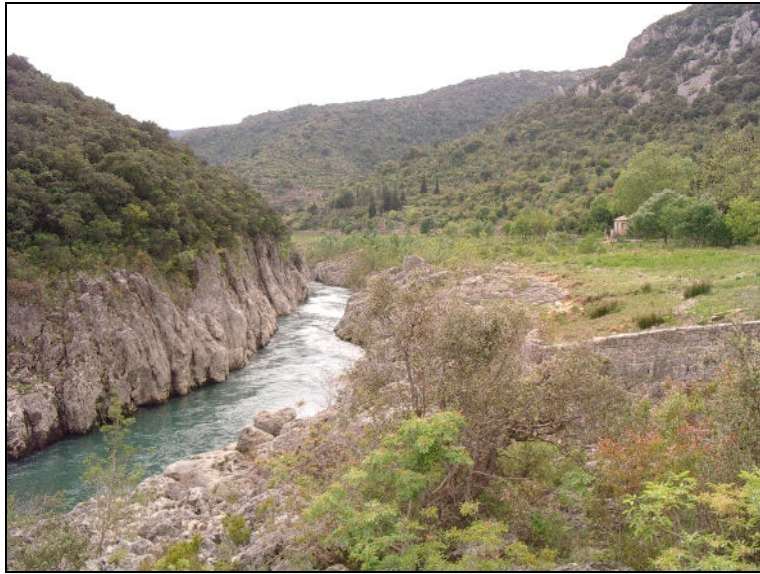
Photo 4 : Incision de l'Hérault dans le substrat (bed-rock)

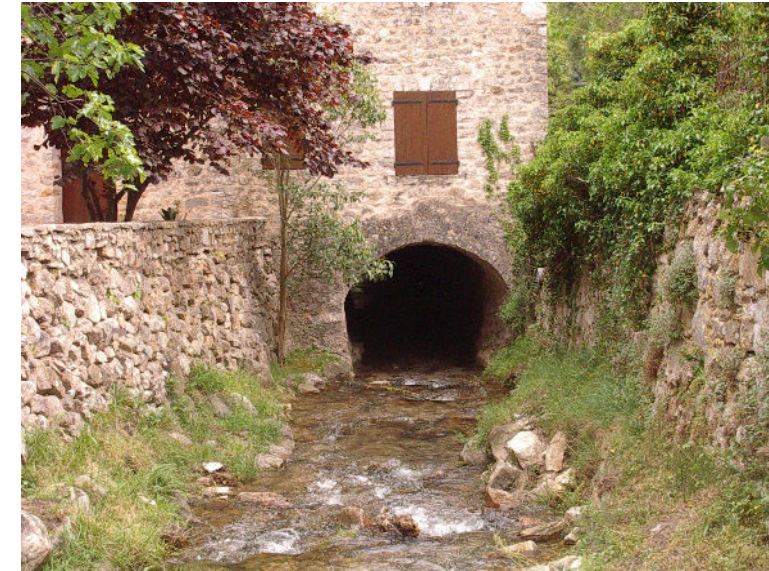
Photo 5 : Saint-Guilhem le Désert.

Entrée de la section souterraine du ruisseau Verdus.

- La traversée du village à proprement parler. Le secteur reste un point noir au niveau des écoulements (photo 5).

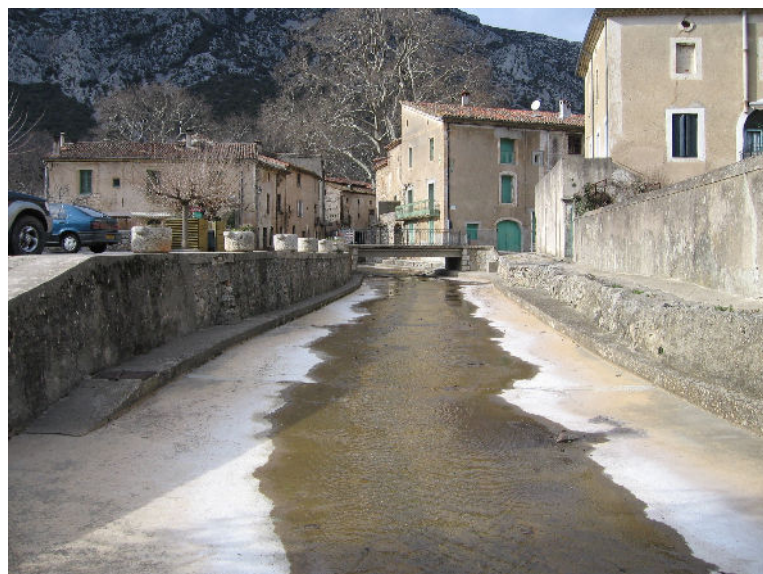
**Photo 6 : Traversée de St Jean de Buèges**

C'est à partir de ce secteur que le cours d'eau s'engorge, bloqué par des calcaires très résistants. Le village de St Jean de Buèges (planche 1/10000 ; St Jean de Buèges) joue le rôle de porte d'entrée de cette vallée étriquée. Ce verrou structural génère un risque inondation pour le village qui est aggravé par un affluent en rive gauche, le ruisseau de Garrel, traversant le bourg. C'est d'ailleurs ce dernier qui accentue l'emprise de la zone inondable.

Le ruisseau de Garrel draine un bassin versant en forme d'éventail. Cette configuration entraîne un temps de concentration relativement court des écoulements en un point. Ce point de convergence s'effectue juste en amont du village où les enjeux sont nombreux. Le comportement torrentiel de ce cours d'eau, l'étranglement de la vallée et les aménagements réalisés dans la traversée urbaine (artificialisation des cours d'eau ; photo 6), peuvent générer d'importants dégâts en cas d'événement majeur.

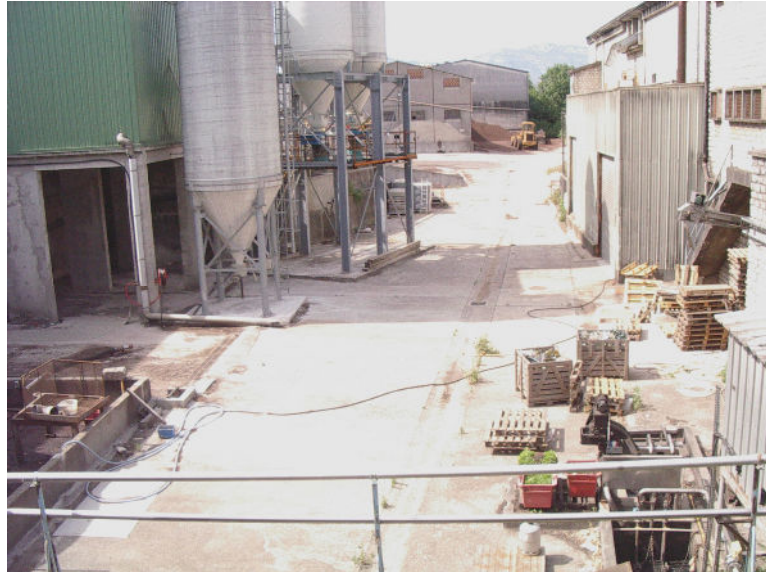
**Photo 7 : Aménagement sur le ruisseau de Garelle (portion souterraine)**  
**Cave coopérative de Saint-André de Sangonis.**

- Ruisseaux de la Garelle/Valen à Saint-André de Sangonis : ces deux ravins traversent la R.N. 109, à l'Est du village. Ces cours d'eau peuvent causer d'importants dégâts sur les zones d'activités du secteur (photo 7). Les maisons localisées en zone inondable sont nombreuses. Les risques sont élevés compte tenu des différents aménagements réalisés sur les ruisseaux (endiguement, couverture du réseau, murs, ...) et de l'apport lié au ruissellement pluvial qui augmente les quantités d'eau arrivant.

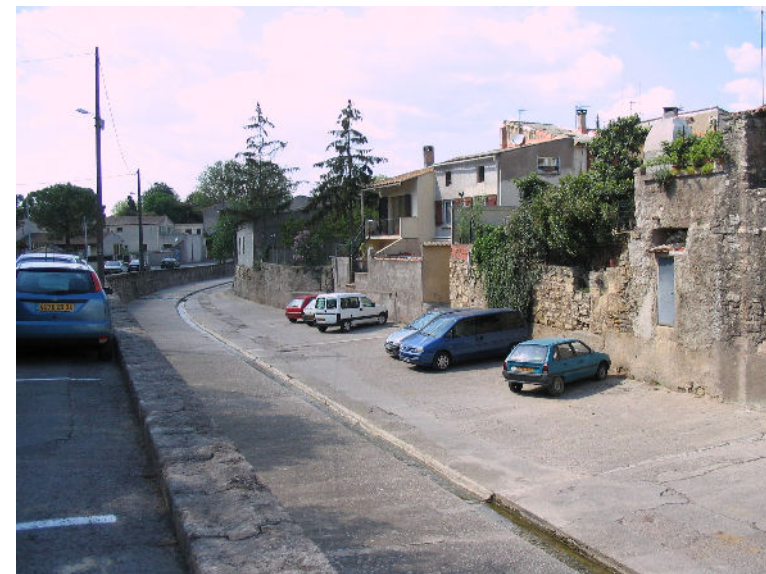
**Photo 8 : Véhicules stationnant dans le chenal**

La traversée de Montagnac, en revanche, est plus problématique (planche Montagnac 1 / 10000<sup>ème</sup>). Le ruisseau est chenalisé dans la traversée urbaine favorisant l'évacuation rapide des écoulements. En cas d'évènement majeur la partie basse reste soumise aux débordements et les eaux peuvent emprunter les rues comme axes d'écoulements. Notons, de plus, que deux affluents viennent retrouver le ruisseau dans la partie Sud du village, augmentant l'emprise de la zone inondable. Le risque concerne donc la partie en contrebas du village. Ce lit majeur accueille encore aujourd'hui de nouvelles constructions. Ce risque est aggravé par la présence de véhicules stationnant dans le chenal bétonné (photo 8), qui peuvent être mis en mouvement et générer des embâcles au niveau des ouvrages directement en aval. L'école reste néanmoins le site le plus sensible d'autant plus qu'elle se situe en lit moyen. La partie aval de ce cours d'eau présente moins d'enjeu jusqu'à la confluence avec l'Hérault.

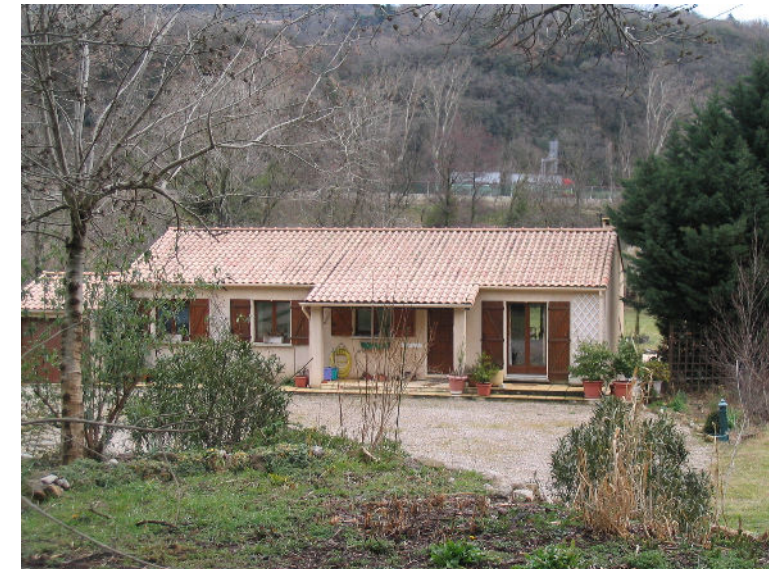
**Photo 9 : Maison très vulnérable**

Au niveau du lieu-dit "Le Martinet" d'anciennes usines reconverties en habitations se trouvent dans la zone inondable. De même, le château Mallet et deux nouvelles constructions au niveau de « Camp Long » sont en zone inondable. Ces dernières sont très vulnérables, elles se trouvent en lit moyen et sont de plain-pied (photo 9).

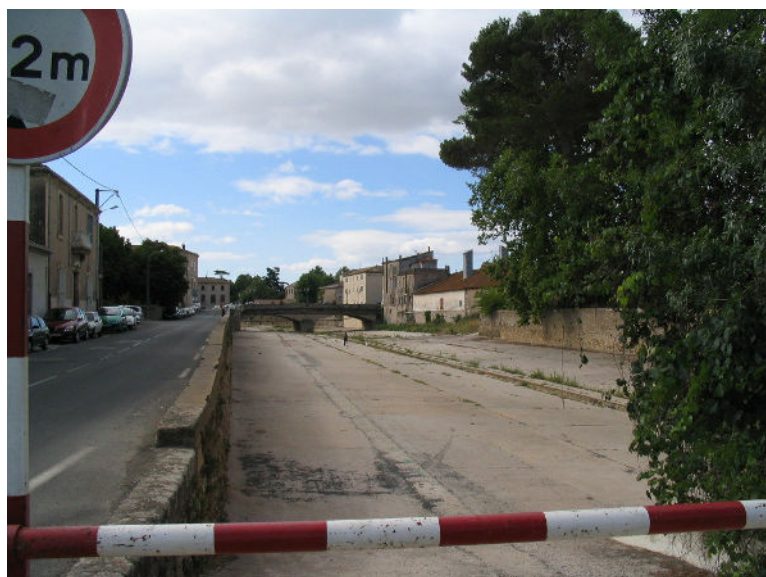
Photo 11 : La Peyne dans la traversée de Pézenas

Les ouvrages anthropiques, obstruant les écoulements en rive gauche, aggravent le risque inondation dans Pézenas. De plus, le ruissellement urbain, associé aux débordements de la Payne en cas de crue constitue une des problématiques dans la partie basse de la ville. Les enjeux sont nombreux et les inondations peuvent affecter de l'habitat comme des établissements recevant du public. Les repères de crues sont nombreux et révèlent relativement bien les zones exposées et les limites hydrogéomorphologiques. Les nombreux ouvrages d'infrastructures obstruant les écoulements sont pourvus de ponts ou de buses permettant la décharge des eaux vers les plaines alluviales de l'Hérault.

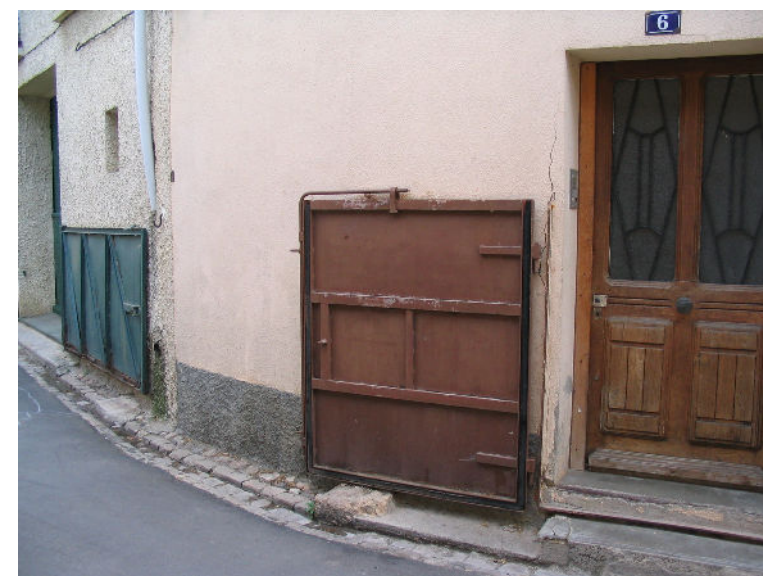
**Photo 12 : Batardeau dans le village**

Les enjeux sont ponctuels pour ce linéaire amont et ceci jusqu'à la traversée de Servian. Le village est posé sur un éperon rocheux. La vallée devient brutalement moins large. Cette réduction de la section d'écoulement entraîne une concentration des eaux dans ce secteur. Une grande partie du village à l'ouest se trouve en zone inondable. Le risque est accentué par une artificialisation du cours d'eau. Les vitesses dans cette section sont élevées favorisant l'évacuation des eaux. Notons que dans ce lit bétonné, de nombreuses voitures peuvent stationner (parking). Lors de fortes crues, elles deviennent facilement mobilisables et peuvent être transportées, puis bloquées au niveau des ouvrages. De plus ces corps flottants peuvent engendrer un effet coup de bélier en cas de collision avec des habitations. Les habitants des constructions concernées par les inondations ont pris conscience du risque, en installant des batardeaux adaptés (photo 12).

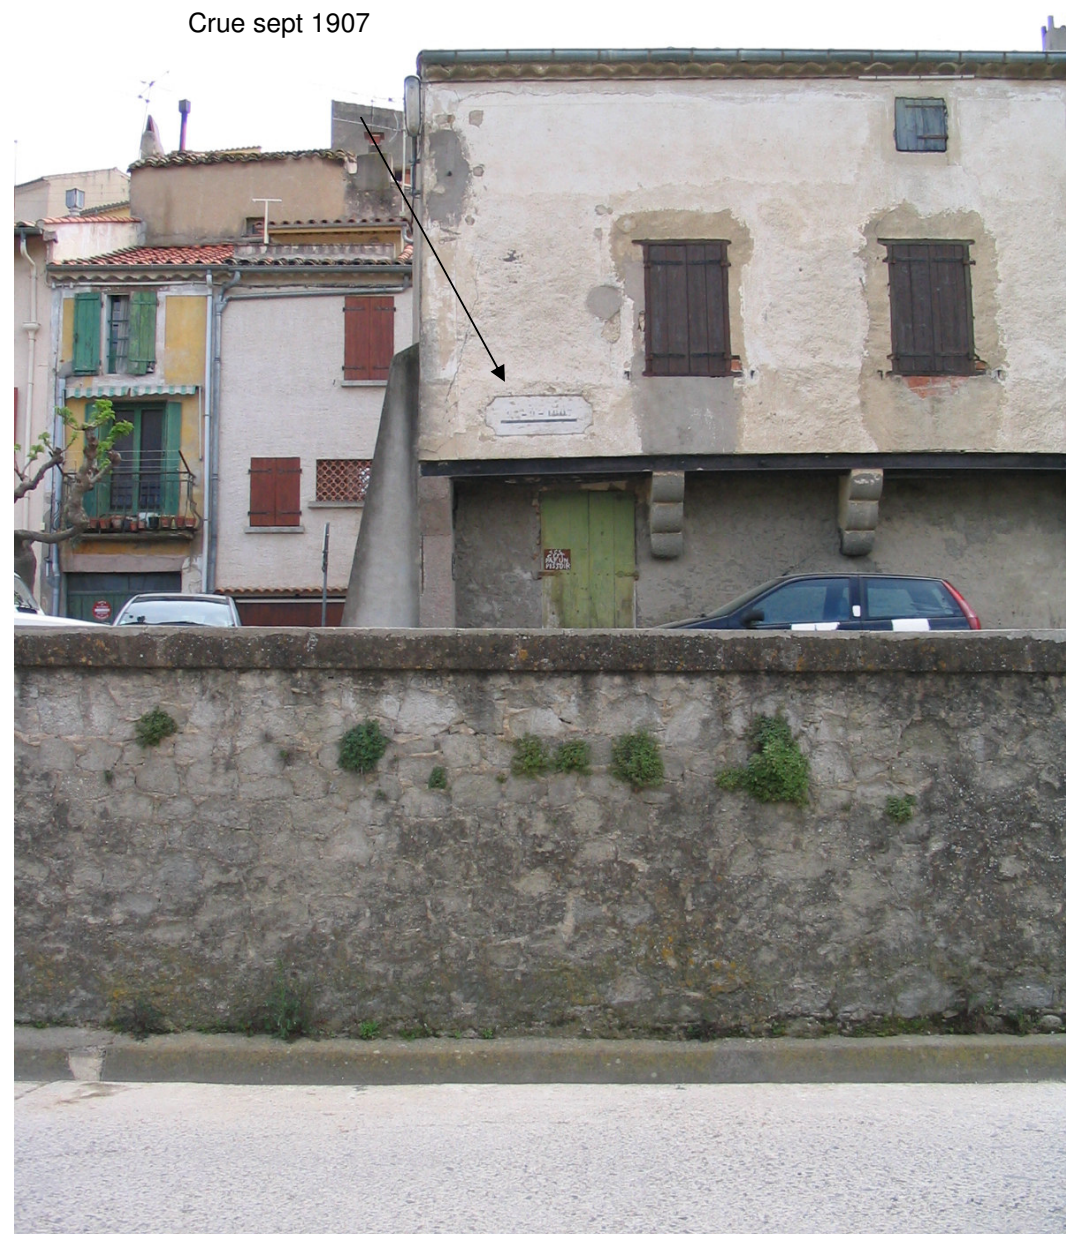
**Photo 13 : Repère de crue dans le village**

Dans ce secteur, les hauteurs d'eau peuvent être importantes comme en témoignent les repères de crues identifiés sur le terrain (photo13).

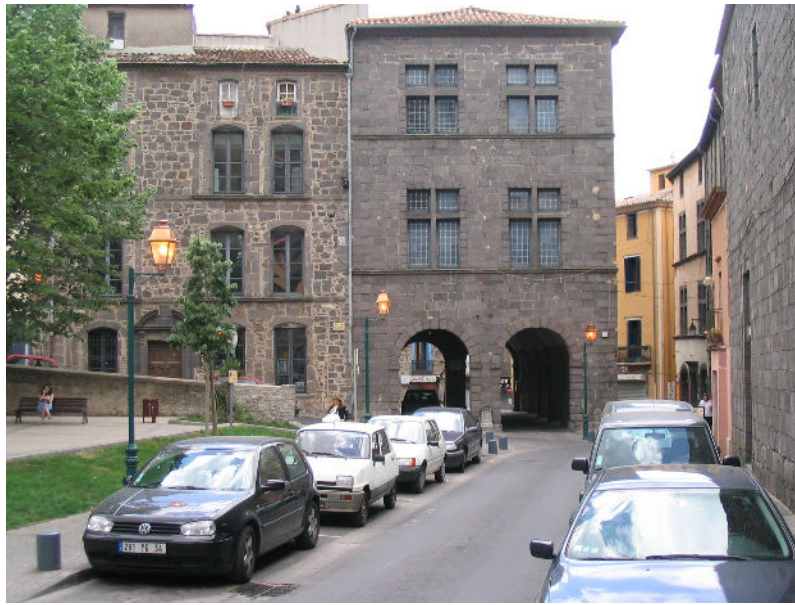
**Photo 14 : Construction en arches adaptée aux débordements en Agde**

Le secteur bas de la ville d'Agde présente d'anciennes constructions qui semblent adaptées aux débordements du fleuve.
