**COMMUNAUTE DE COMMUNES DE LA VALLEE DE L'HERAULT**

## ÉTUDE DE MODELISATION HYDRAULIQUE DU BASSIN VERSANT DU LUSSAC

**RAPPORT D'ÉTUDE — PHASE 1**

**Juin 2023**

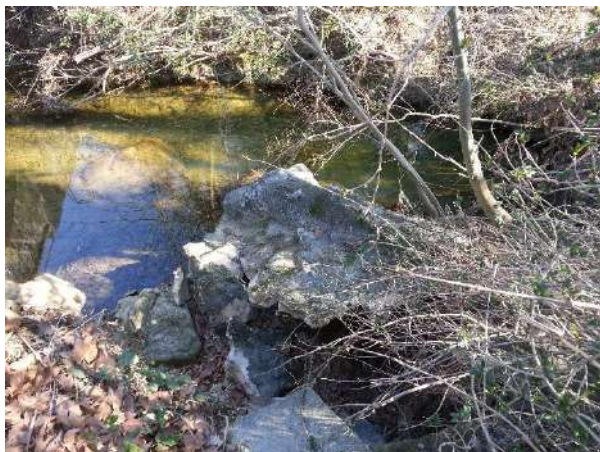
Sortie de la décharge du pont canal côté amont

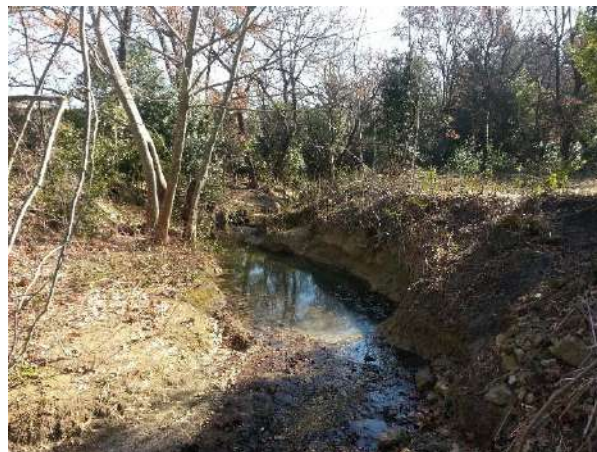
Berge rive gauche en amont du lavoir

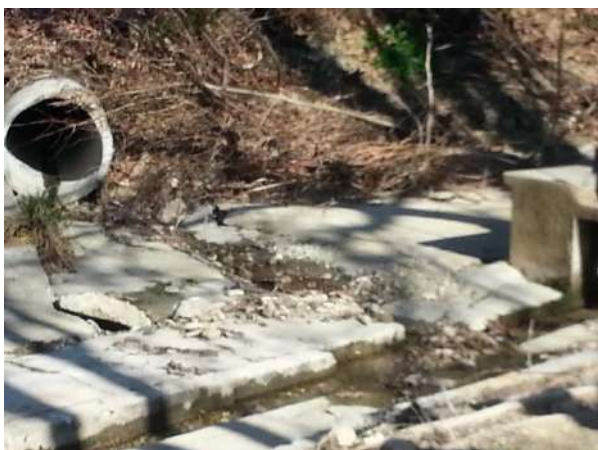
Dalle de fond endommagée en aval du lavoir

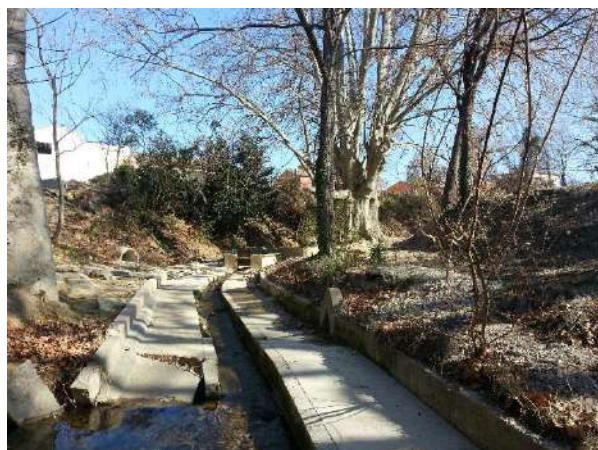
Berge et dalle de fond endommagées entre le lavoir et le pont RD123

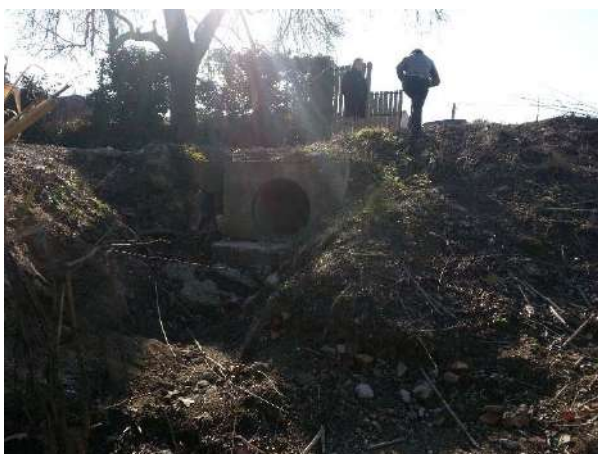
Sortie de pluvial en amont rive gauche du pont RD123  
Berge rive gauche en aval du pont RD123

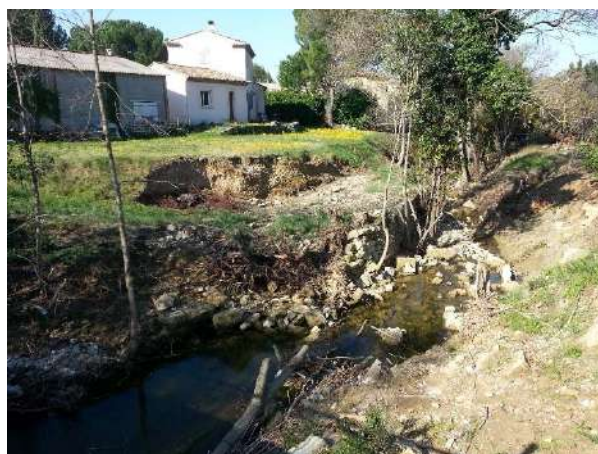
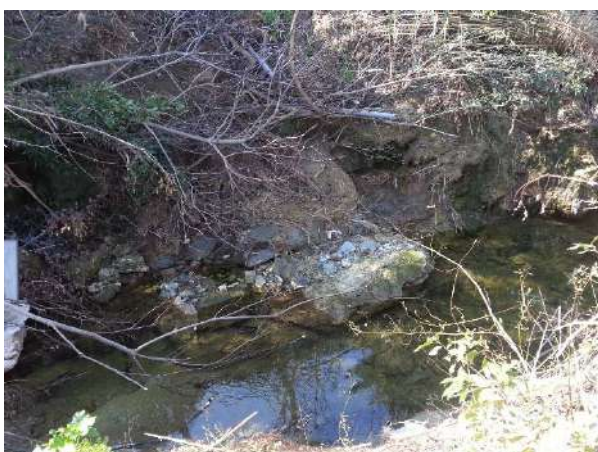
Berge du lit érodée en partie aval du village

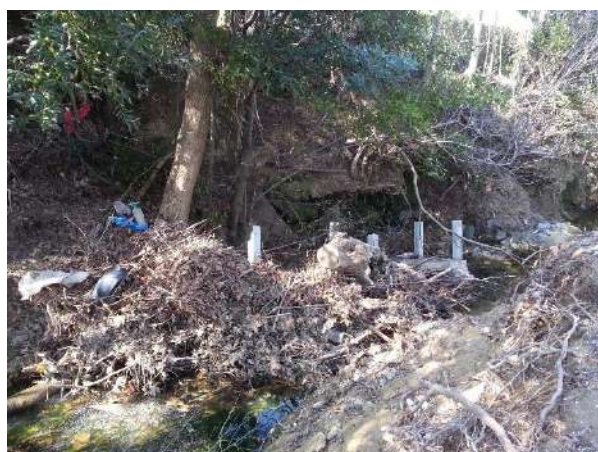
Passerelle béton emportée dans le lit vers l'aval du village

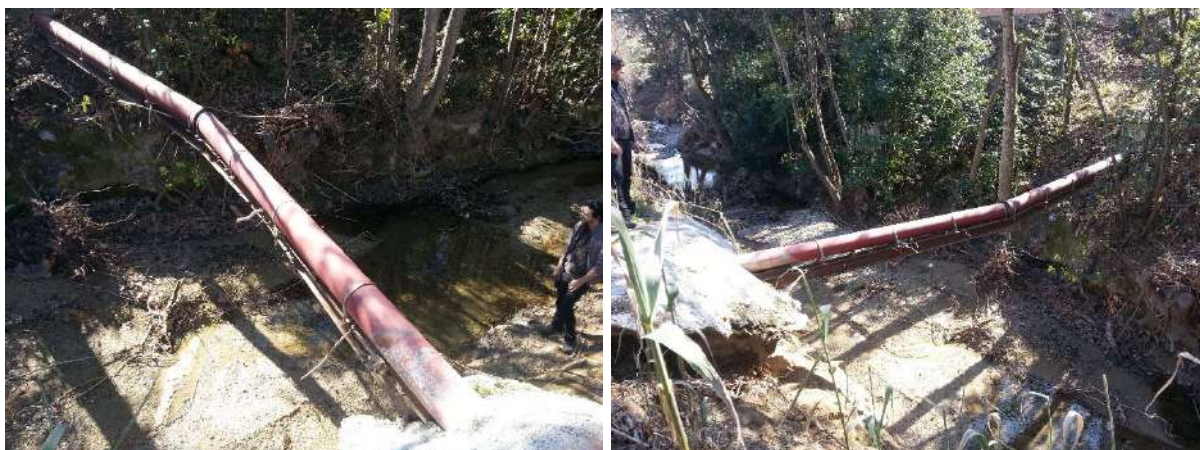
Conduite traversante principale d'eaux usées endommagées

*Commentaire :* Ces photos rendent compte d'amont en aval de différentes érosions de berge. La conduite d'eaux usées traversant le lit a également été endommagée.

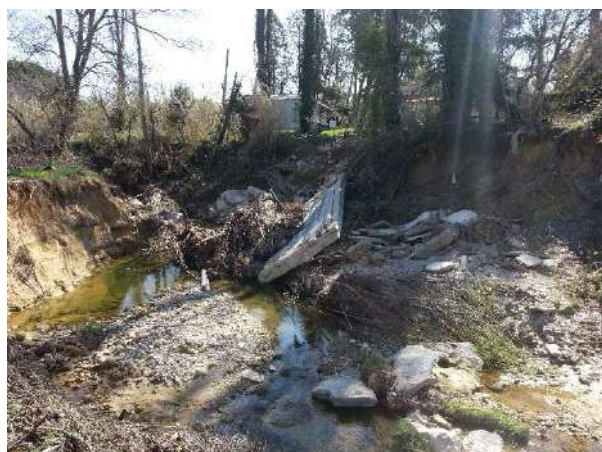
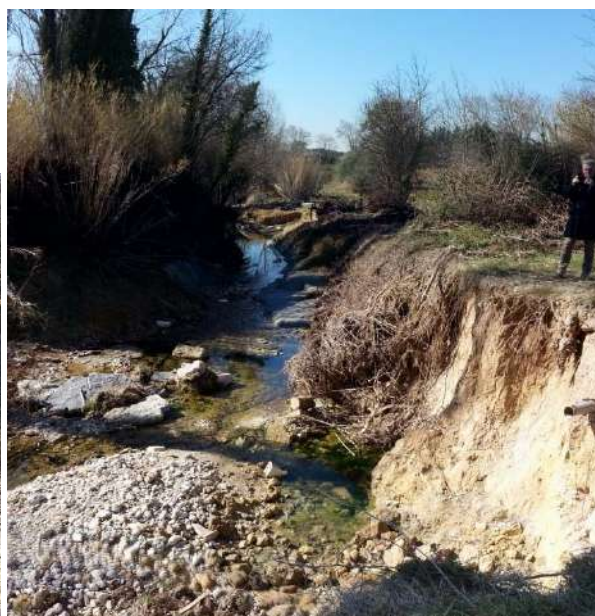
Berges érodées en amont de la station de relevage des eaux usées

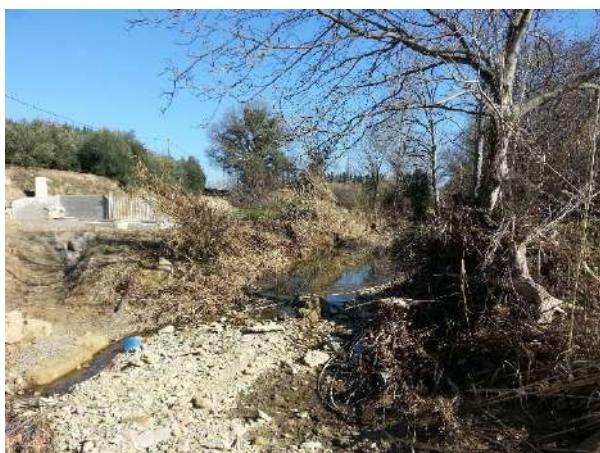
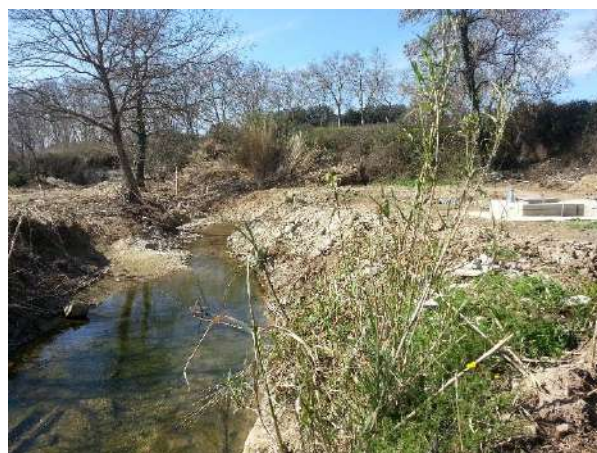
Berge érodée au droit de la station de relevage aval des eaux usées

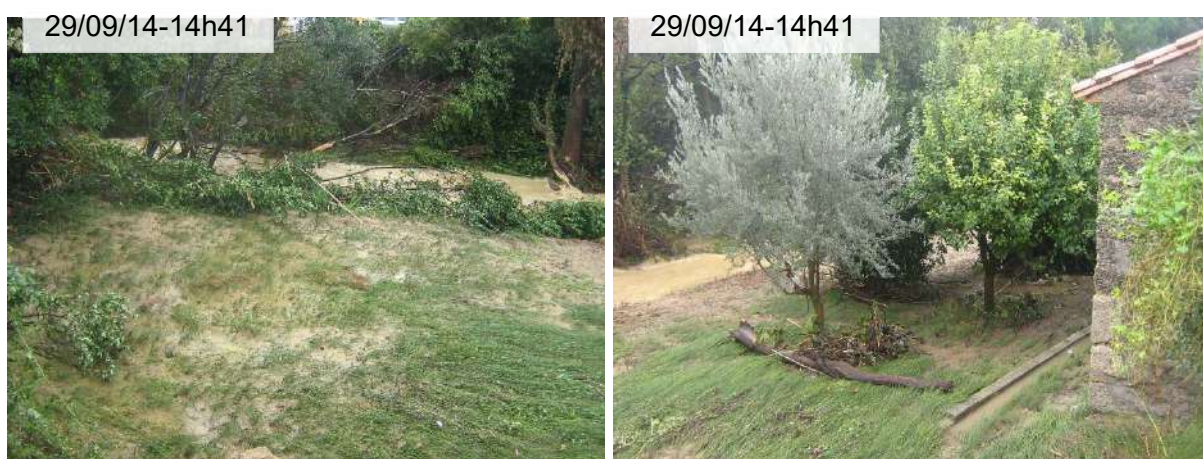
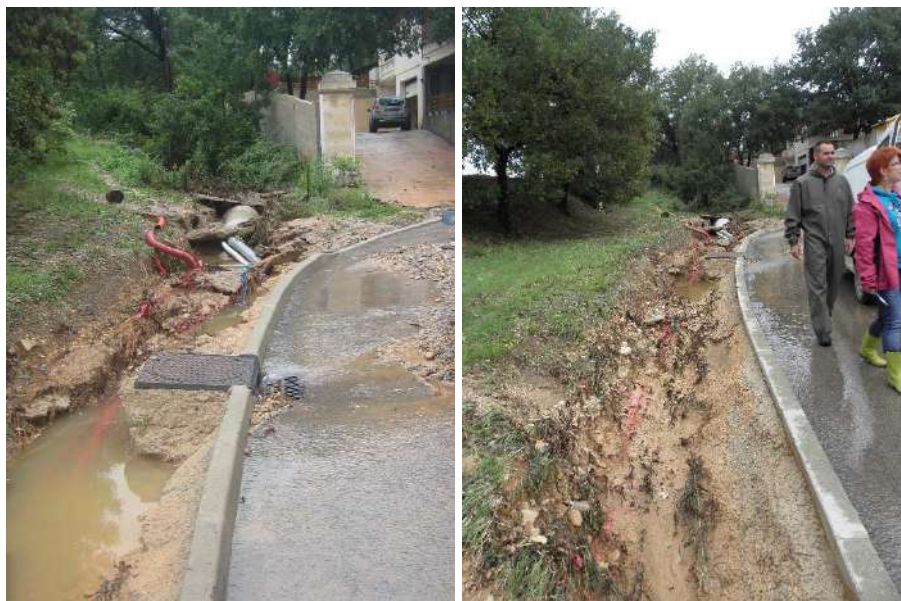
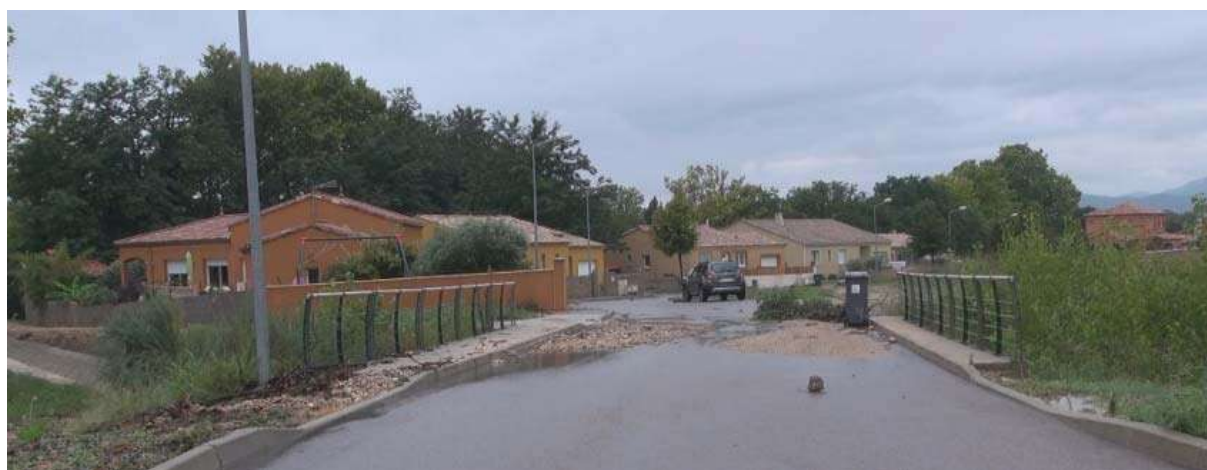
*Figure 9 : Ruisseau de Janelle*

*Commentaire :* Le pont sous voirie du canal d'irrigation situé en rive droite du ruisseau de Lussac a été submergé par les débordements du ruisseau de Janelle.

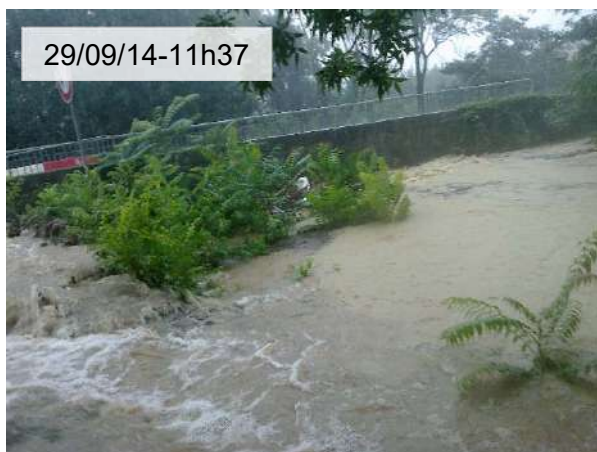
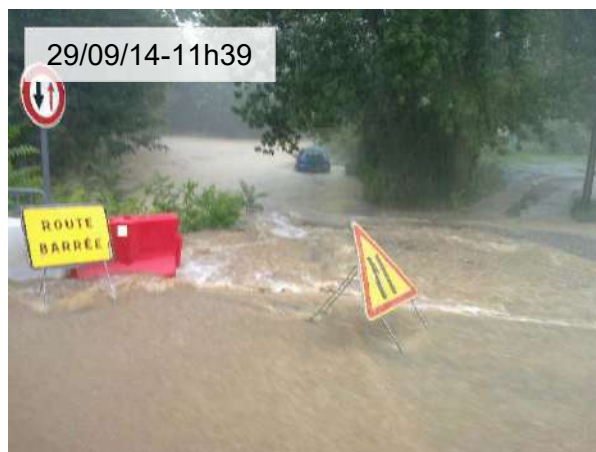
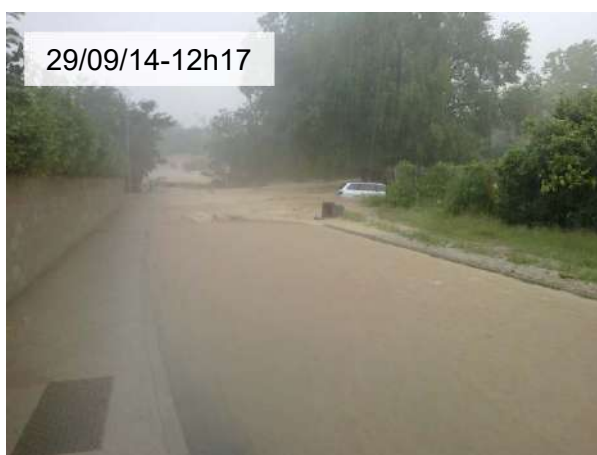
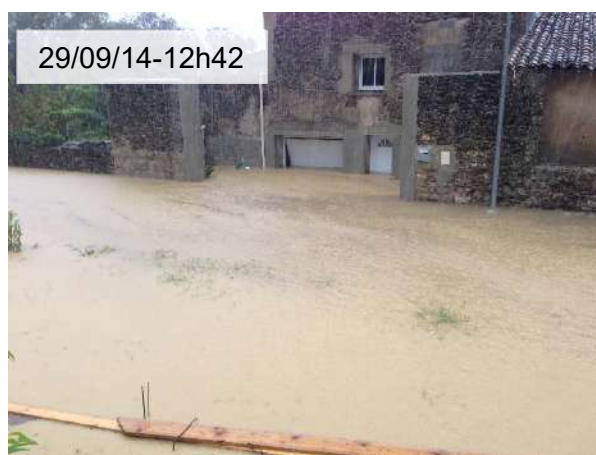
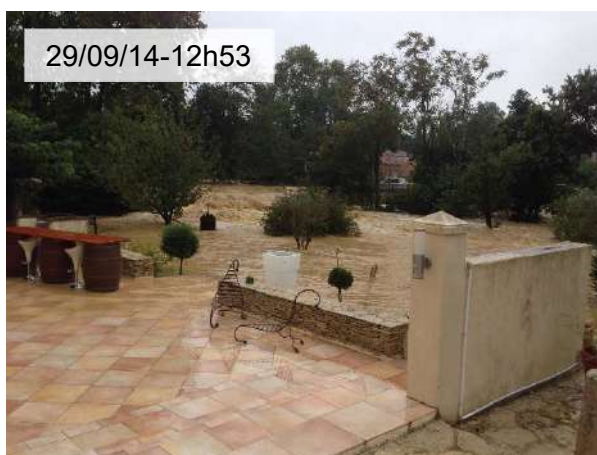
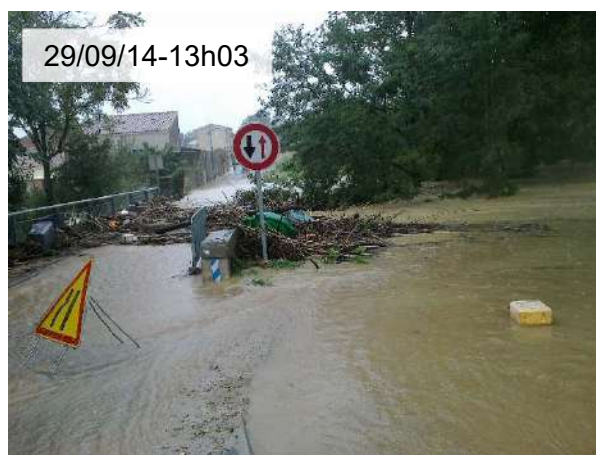
Figure 10 : Pont RD123 pendant et après la crue de 2014

*Commentaire :* Ces photos sont prises au droit du pont de la RD123. Durant la crue, les écoulements ont fortement érodé le fond du lit sous l'ouvrage vouté. Les appuis latéraux de la voûte ont été affouillés. Il s'est créé une fosse qui est restée en eau après la crue, notamment à cause d'une érosion de berge aval rive gauche qui a partiellement bouché le lit avec des matériaux solides. Le mur aval rive gauche du remblai d'accès au pont s'est effondré pendant la crue. Des flottants et matériaux solides ont été retirés de la chaussée du pont. La voûte n'était pas a priori obturée par les flottants (pas ou peu d'embâcles coincés dans la voûte). Il y avait des embâcles dans le lit du ruisseau de Lussac.

En 2014, depuis l'Hérault jusqu'à un peu en amont du village, le lit s'est profondément incisé sur près de 1.8 km provoquant la dégradation du pont sur la RD32 et entraînant la chute de nombreux arbres, qui ont provoqué des embâcles notamment sous la RD123. Un petit pont a également été emporté.

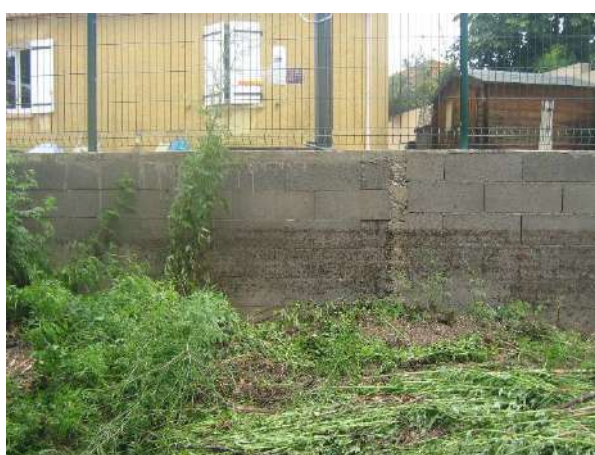
Figure 12 : Laisses de crue au lotissement Lauzes

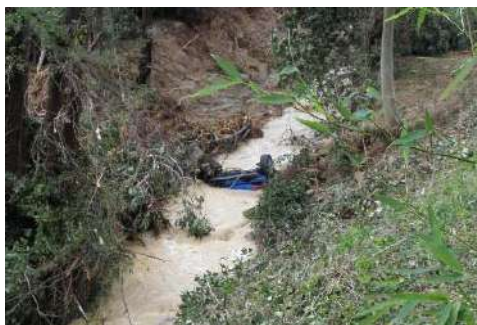
Figure 13 : Voiture emportée et retrouvée dans le lit du ruisseau de Lussac

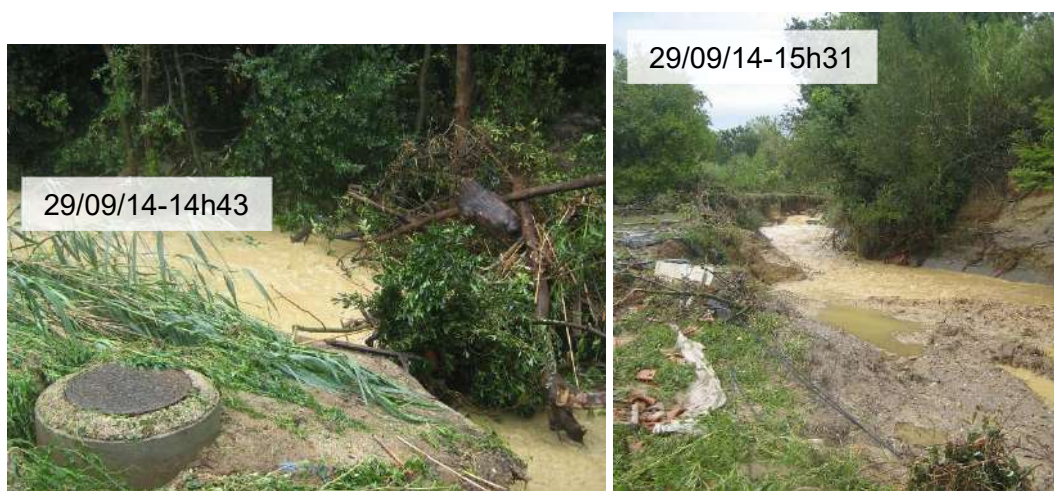
Figure 14 : Conduite EU traversante et terrain rive droite situé entre le village et la station de relevage

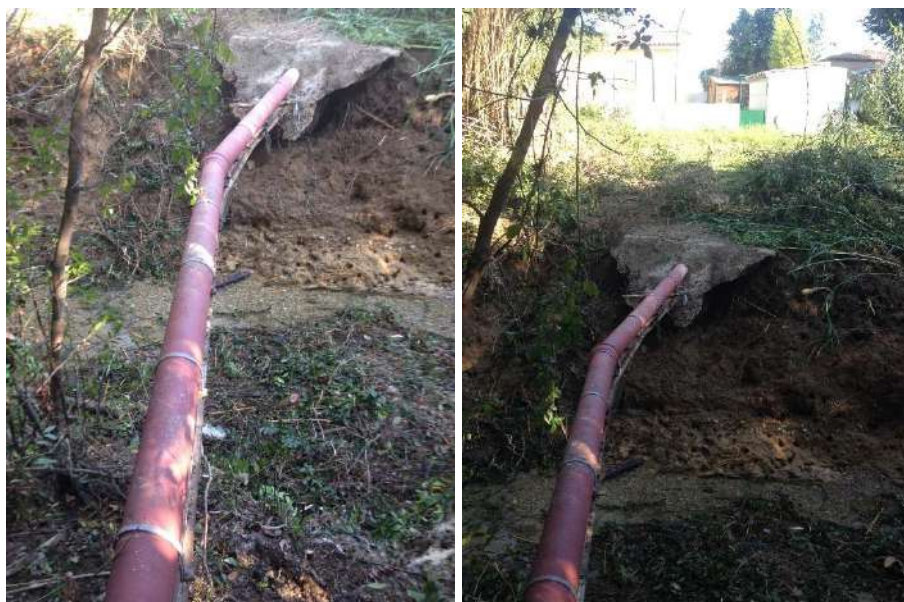
Figure 15 : Conduite EU traversante endommagée par la crue de 2014

- La première canalisation d'eaux usées qui traverse le Lussac a été endommagée par la crue de 2014. La poutre d'acier a été tordue par les flottants. Le massif béton rive droite s'était fissuré et avait occasionné une fuite d'eaux usées vers le ruisseau. Cette canalisation évacue gravitairement les eaux usées du village vers la station de relevage située plus en aval en rive droite ;

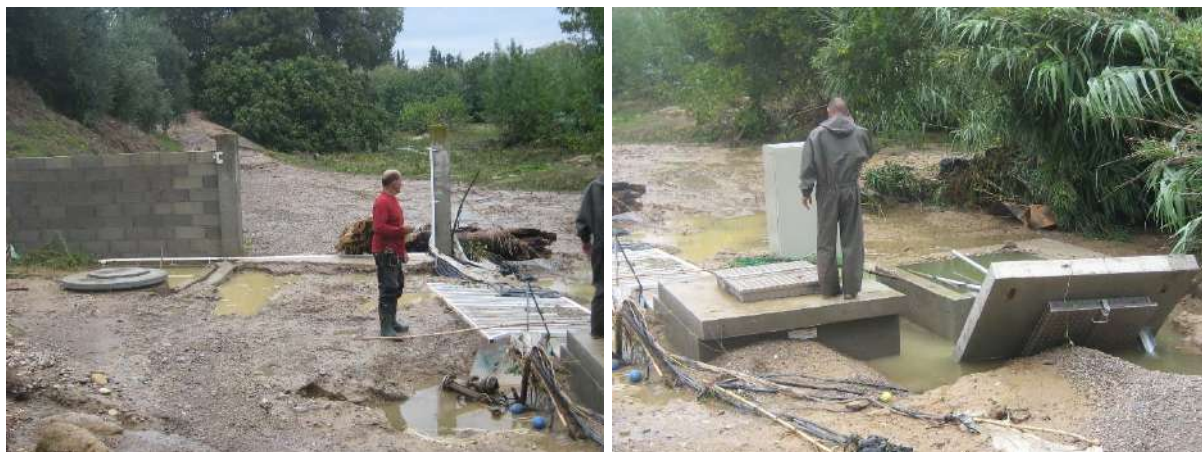
Figure 16 : Dommages sur le poste de relevage des eaux usées (en aval du village)

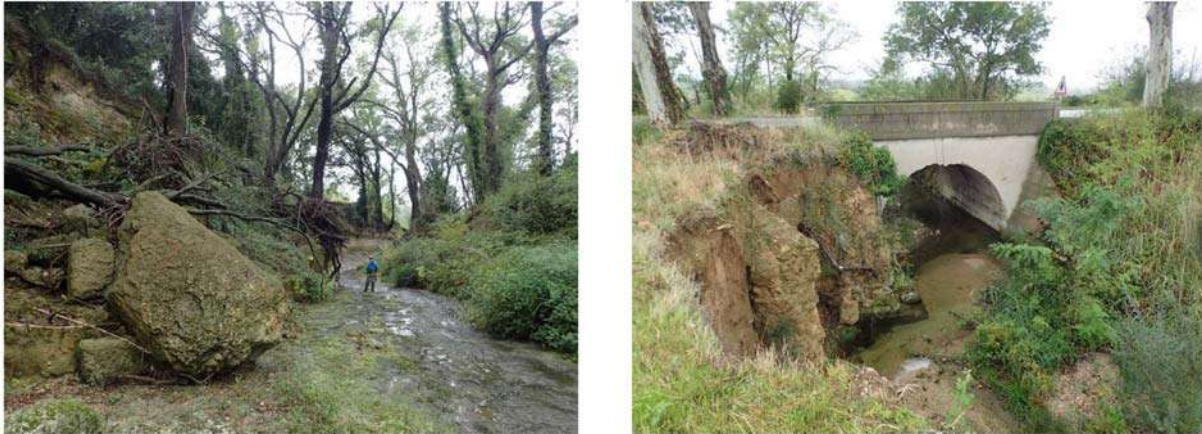
*Figure 26 : Forte incision du lit du Lussac sur sa partie aval / Erosion menaçant le pont de la D32 suite à la crue de 2014 (Lussac)*

« Sur le Lussac, l'incision du lit a été très importante et a endommagé le pont de la RD32 en 2014 ; une érosion en rive gauche menace encore à terme cette route. Pouzols a connu des dégâts importants liés aux érosions de berge (ponts et aqueduc) en 2014. De très fortes vitesses ont été calculées pour cette crue (4m/s en extrados12) en aval de la D123. D'après ces constats et l'observation du lit, l'érosion régressive semble être remontée sur 1,8 km en amont de la confluence avec l'Hérault. »

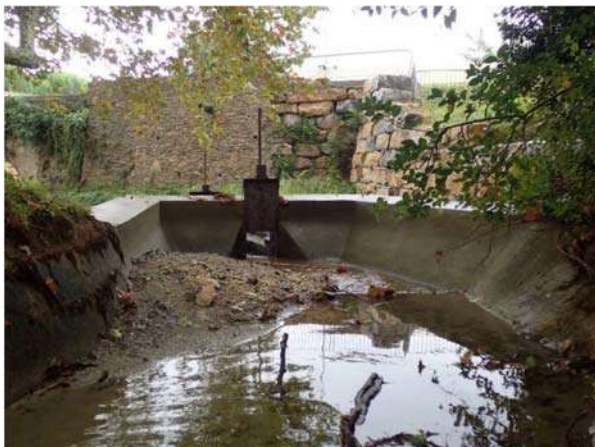
p.43 : « A Pouzols, les vannes du lavoir bloquent le transport solide ce qui crée un envasement en amont. »

Figure 28 : Lavoir provoquant un envasement (Lussac)

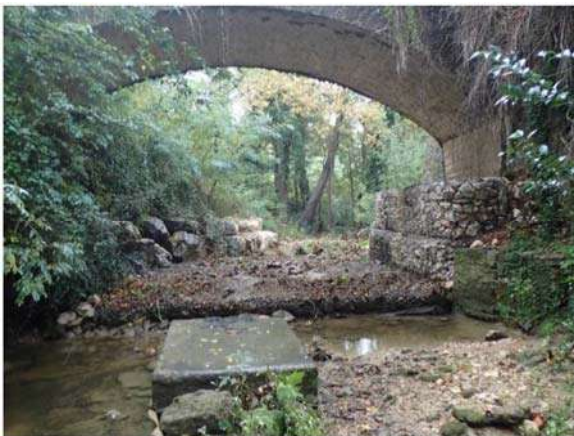
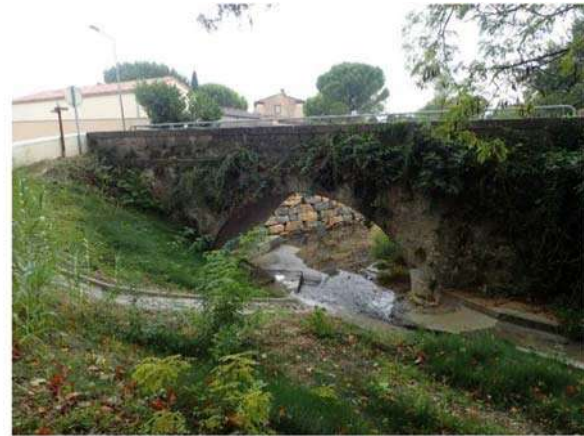
*Figure 30 : Le pont près de l'aqueduc renforcé par des matelas de gabions / Le pont de la RD123 embâcle en 2014 (Lussac)*

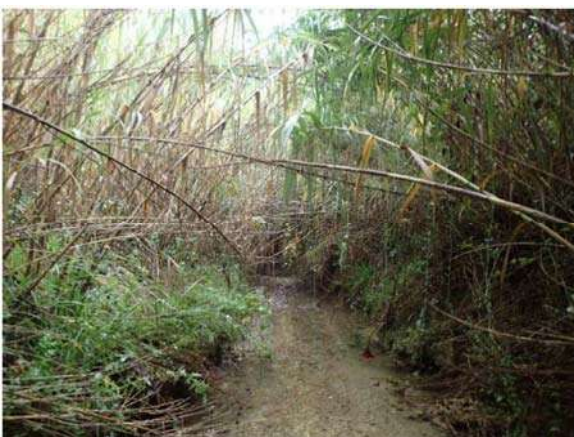
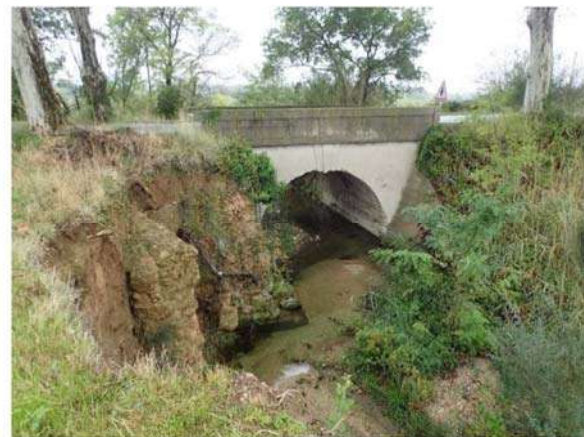
*Figure 31 : Berges envahies par les cannes an amont de la RD32 / Pont de la RD32 refait (Lussac)*

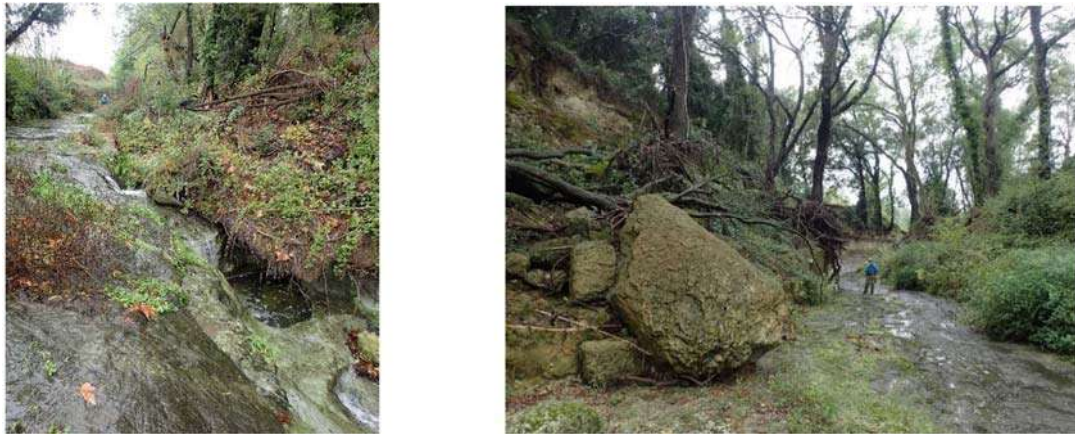
Figure 32 : Substrat apparent en aval du pont de la RD32 / Lit incisé avant la confluence avec l'Hérault

- Le lit de l'Hérault est a priori descendu de 1 m au point de confluence aval avec le Lussac à cause des extractions passées dans la rivière. Cet abaissement du point aval de confluence a créé une érosion régressive dans le lit aval du Lussac qui a été fortement activé et aggravé durant la crue de 2014. Le lit aval s'écoule désormais sur les marnes grises sur une grande partie de son linéaire. L'incision du lit a été importante durant la crue de 2014. Les marnes grises n'étaient pas autant affleurantes avant la crue. Le lit s'est également élargi dans le canyon en aval de la RD32. Ces modifications du lit aval ont mis à jour une ancienne ruine en rive gauche en aval de la RD32 « que l'on ne connaissait pas ». Le creusement du lit du ruisseau provoque un risque de déconnexion de la ripisylve qui se retrouve fragilisée avec un risque de dépérissement accru, ce qui pourrait augmenter la production de flottants en cas de nouvelle crue... ;

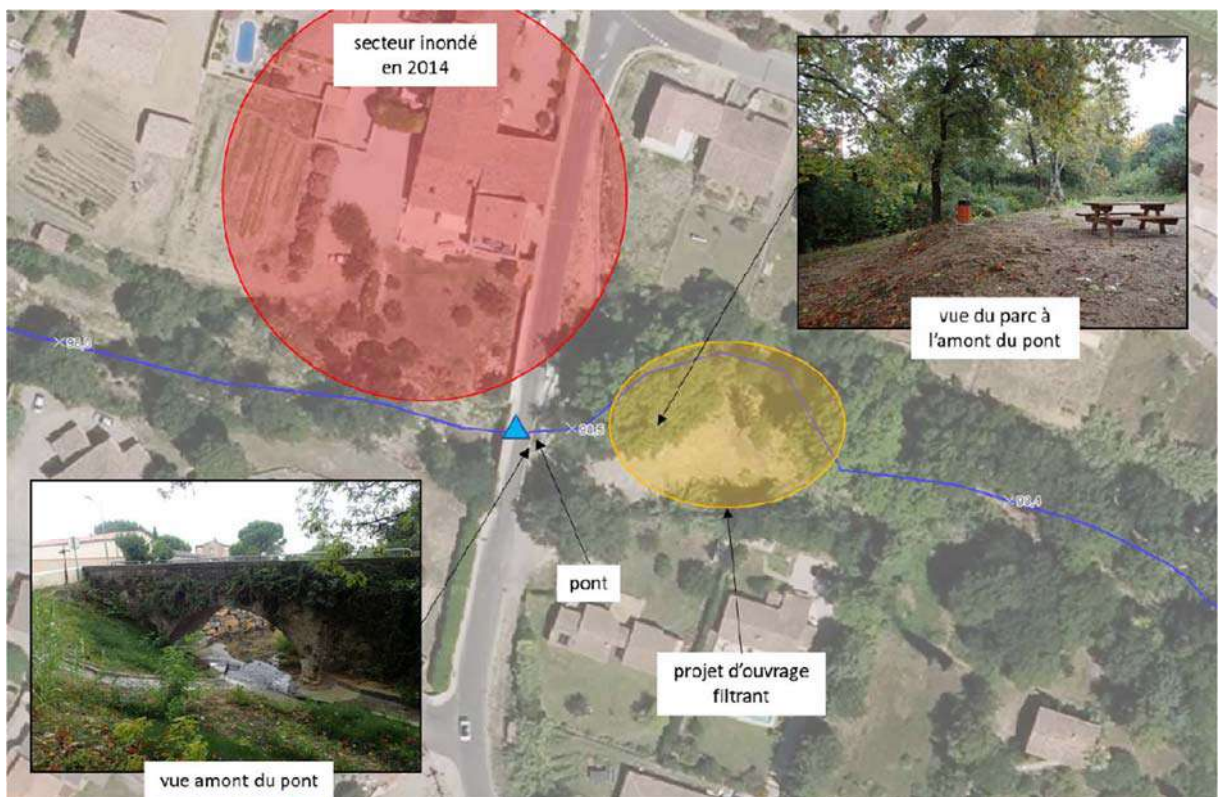
Figure 33 : Localisation de la proposition d'un piège à embâcles en amont du pont de la RD123

p.29-30 : « L'installation d'un ouvrage filtrant juste à l'amont du pont permettrait de réduire efficacement le risque d'embâcle et les risques de débordements sur la route et les quartiers voisins. »

« La parcelle en RG du Lussac immédiatement à l'amont du pont abrite apparemment un petit parc public avec un lavoir et une table de pique-nique. Ce site pourrait également être un lieu idéal pour retenir les corps flottants. »

« Dans son principe, le piège est constitué d'une série de pieux verticaux (IPN) implantés perpendiculairement aux écoulements. il s'agit de barrer le lit du Lussac pour stopper tous les corps flottants qui pourraient être apportés par une forte crue et cela sans piéger le transport solide (ou que partiellement). Le piégeage des corps flottants s'effectuant sur la totalité de la section d'écoulement, le risque de formation d'un barrage et d'une augmentation du niveau des eaux en amont est élevé. C'est pourquoi, il sera probablement nécessaire de compléter le dispositif de pieux par un bras de décharge afin que l'eau puisse s'écouler par un autre chemin en cas d'apports massif de corps flottants. Le projet nécessitera aussi probablement d'abaisser la terrasse actuelle en rive gauche afin d'augmenter l'espace disponible pour retenir les corps flottants. »

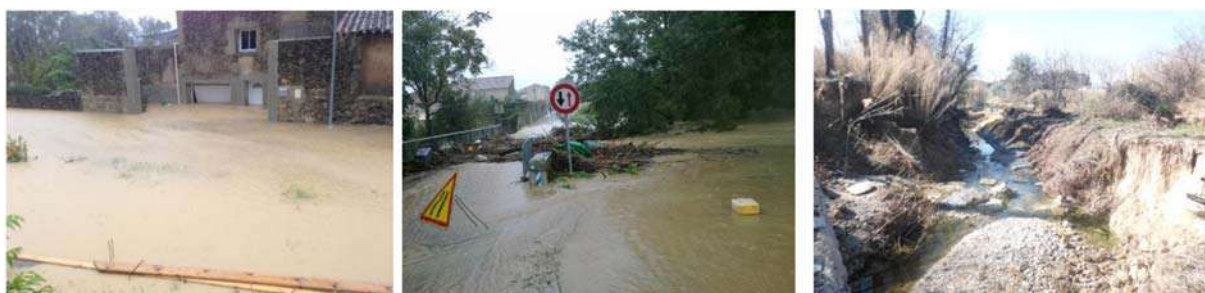
« Le 29 septembre 2014, un évènement pluvieux s'est concentré sur les coteaux en rive gauche de l'Hérault, générant des ruissellements violents et les crues des affluents du fleuve tel que le Lussac dans la traversée de Pouzols (jusqu'à 300mm en 3 heures). Cela a entraîné des phénomènes de transport de solides et formation d'embâcles importants, avec des érosions de berges et des dégâts dans la traversée du village mettant en évidence une crue morphogène. »

Figure 44 : Le Lussac pendant et après les évènements de septembre 2014 – Photos Mairie de Pouzols

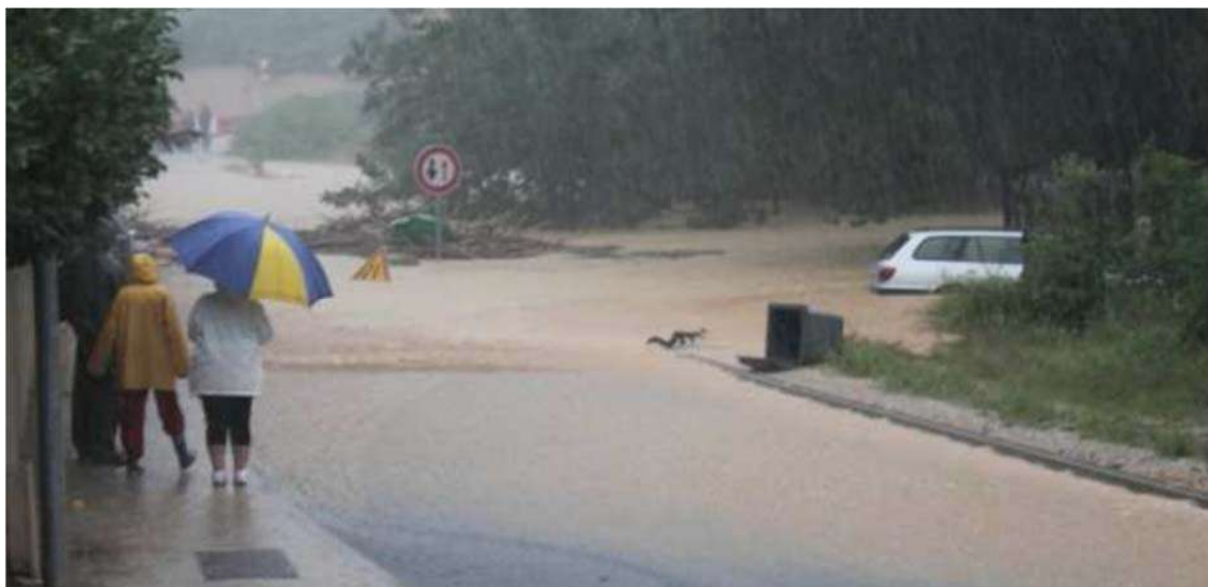
Pont de la RD123 pendant la crue (source : Midi Libre)

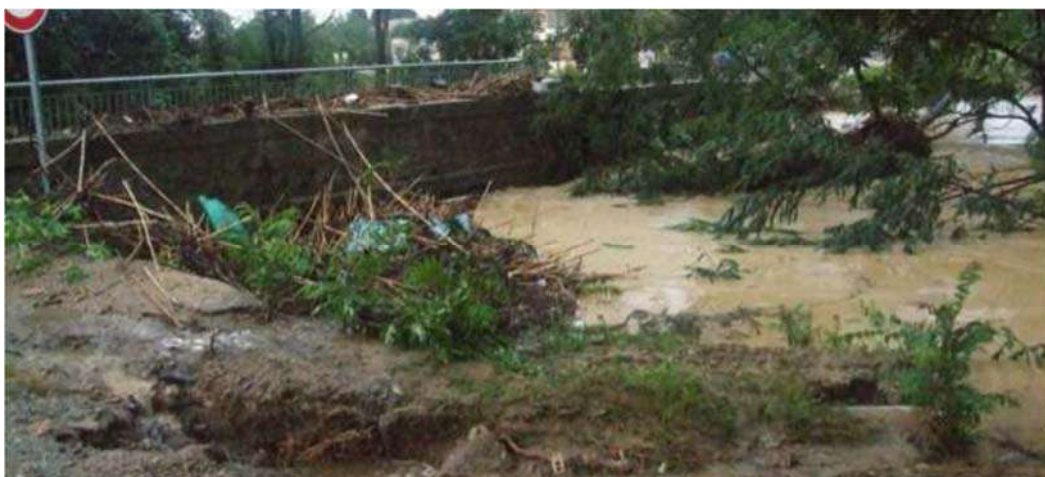
Amont du pont de la RD123 à Pouzols, la décrue étant amorcée (source : Midi Libre)

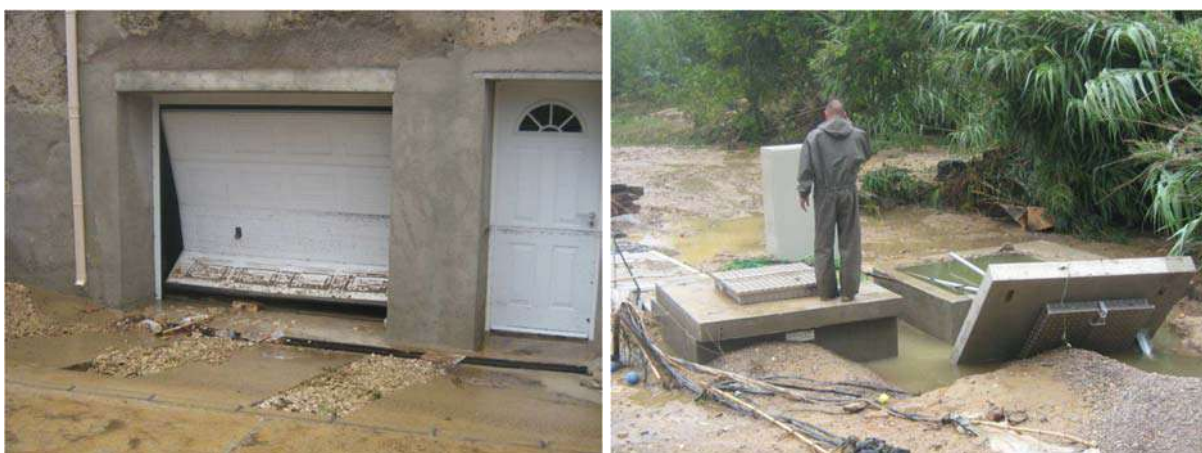
Dégâts provoqués par le débordement du Lussac au-dessus du pont de la RD123, avenue du Pouget / Poste de relevage endommagé par la crue

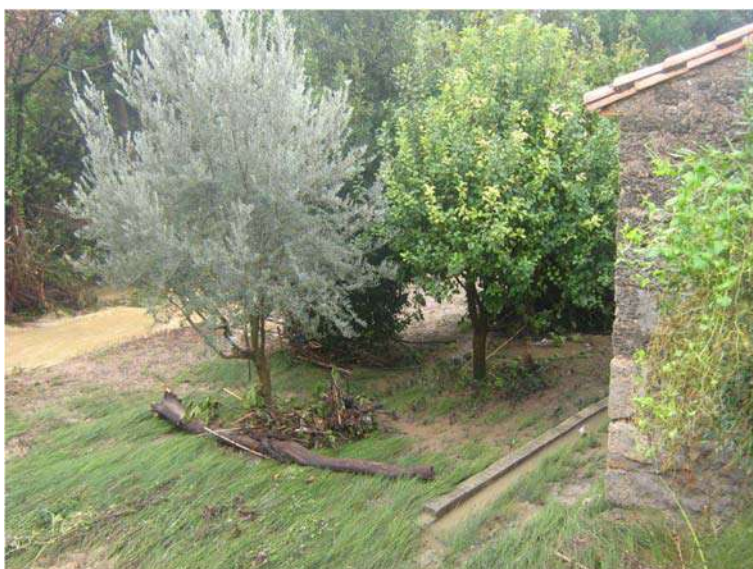
Secteur du mazet en rive droite 95m à l'aval de la RD123, à la décrue

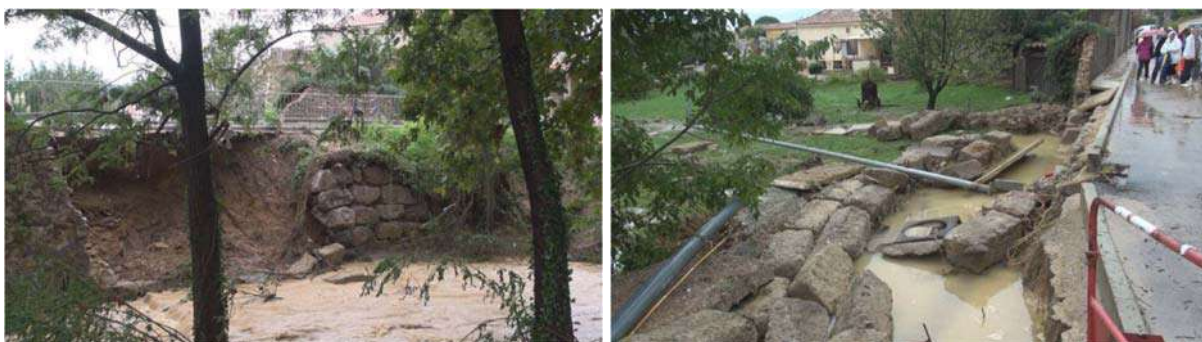
Mur de soutènement de la RD123, en amont de l'ouvrage, à la décrue / Effondrement du mur en rive droite du Lussac, à l'aval immédiat de la RD123

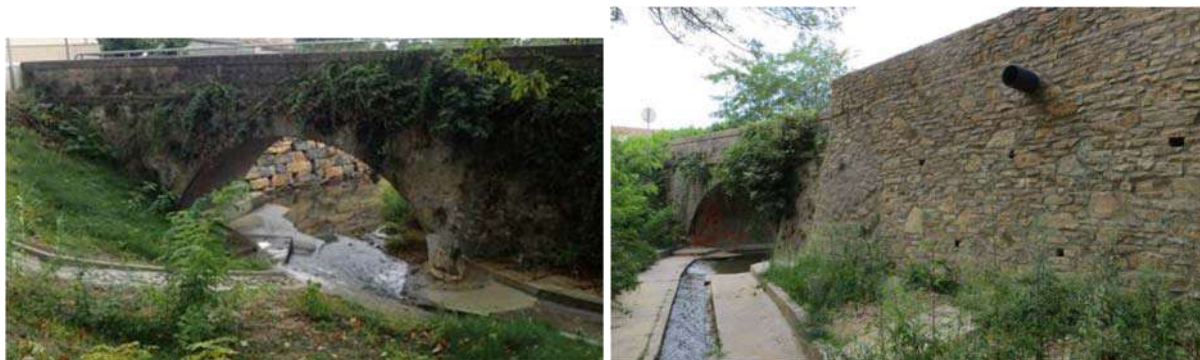
« Lors de fortes pluies le Lussac prend des volumes parfois très importants et la section d'écoulement de ce dernier est fortement réduite au droit du pont de la RD123 qui traverse le village. Cela s'explique par deux facteurs : la présence du pont avec un tablier relativement bas et un méandre se trouvant sous le pont. »

Figure 52 : Vues du coude sous le pont arche de la route D123 (Source : CCVH / CCE&C)

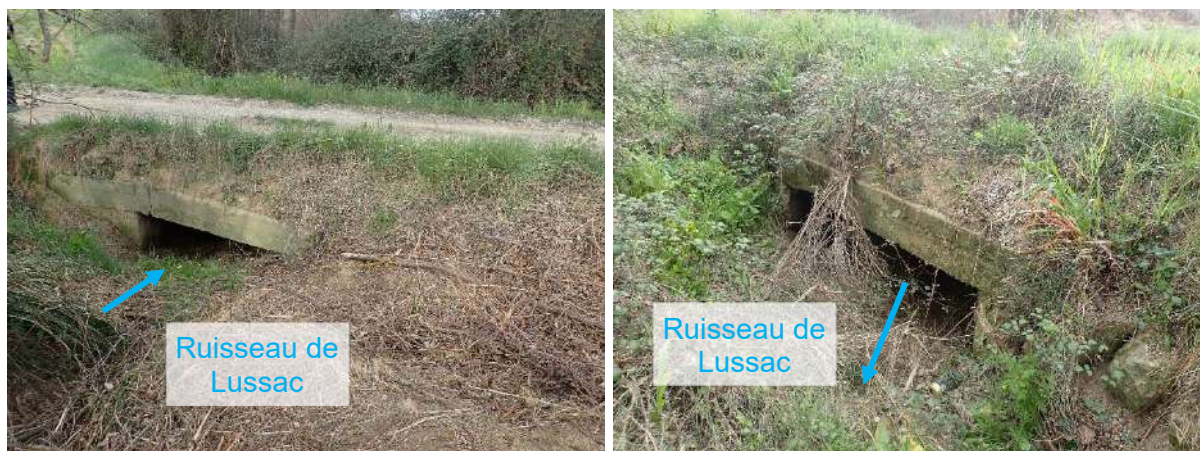
- L'ouvrage hydraulique de franchissement du chemin de vigne marquant la limite amont de la zone visitée est un petit pont cadre de dimension L1.54xH0.7 m présentant des

dépôts en entrée et en sortie. Ces dépôts diminuent la section d'écoulement aux entonnements de l'ouvrage, ce qui limite le débit passant dans l'ouvrage et augmente la fréquence de submersion du chemin de vigne ;

Figure 59 : Lit mineur du ruisseau de Lussac en limite amont de la zone d'étude

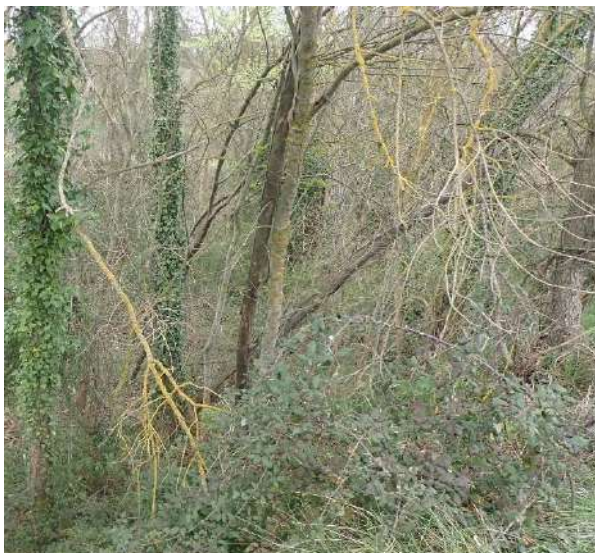
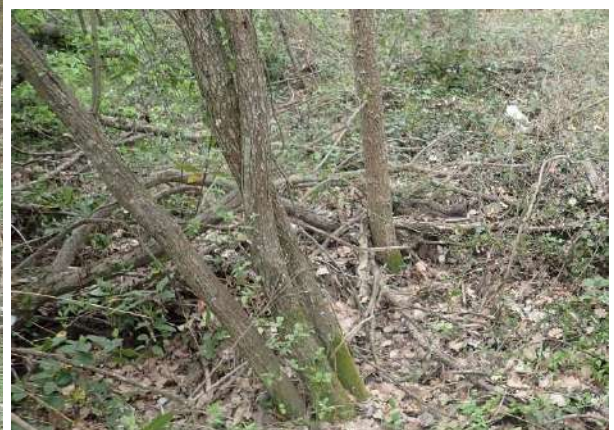
- Dans cette bande de végétation qui accompagne le cours du ruisseau, plusieurs arbres morts ou petits embâcles ont été observés. Il n'a pas été trouvé d'importants volumes en un point donné. Plusieurs arbres de gros diamètre sont observés même si la majeure partie des arbres ont un diamètre petit ou moyen. La densité de la végétation est plutôt forte ; il est souvent peu facile d'y progresser (milieu se refermant). Cette densité ralentit la propagation des eaux et des flottants. La végétation en place joue le rôle de filtre naturel au passage des flottants. Leur migration d'amont en aval est rendue plus compliquée. La distance parcouru par un arbre mort tombé dans le lit moyen est sans doute relativement faible en cas de crue inondant suffisamment le lit moyen pour mettre en mobilité les bois secs ;

Figure 62 : Exemple d'arbre mort ou de petits embâcles dans le lit moyen du ruisseau de Lussac

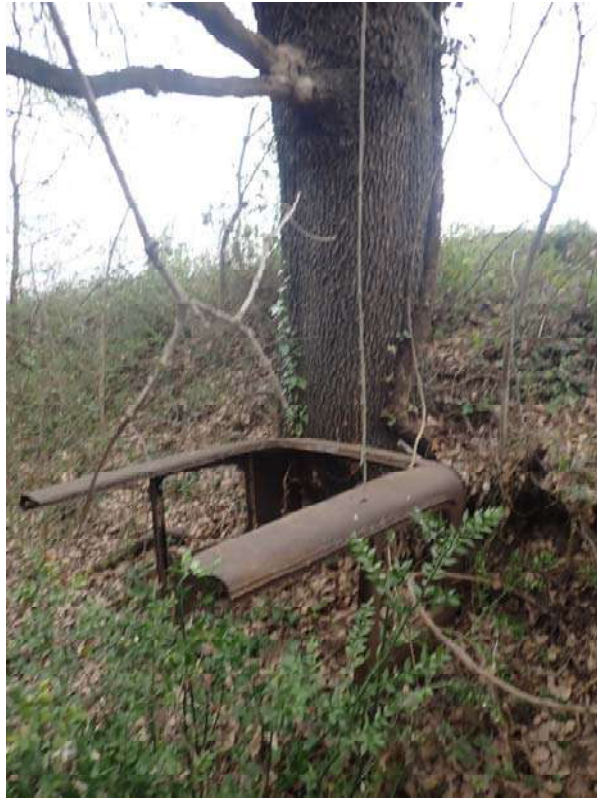
- Quelques déchets anciens ou récents sont également présents ;

*Figure 63 : Exemple de déchets trouvés à proximité du ruisseau de Lussac*

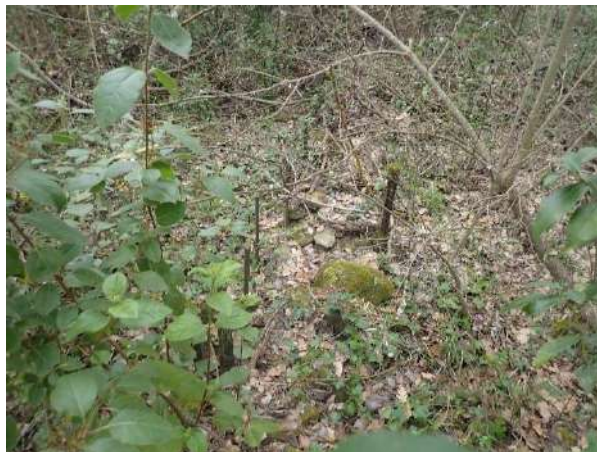
- Un peu en aval de cette modification de la rive gauche, un ancien mur de pierre renforcé par des pieux métalliques traverse le lit moyen. Il y a peut-être eu des murs transversaux qui visaient à ralentir les débordements ou à permettre des cultures dans ce lit moyen ;

*Figure 65 : Ancien mur transversal détruit dans le lit moyen*

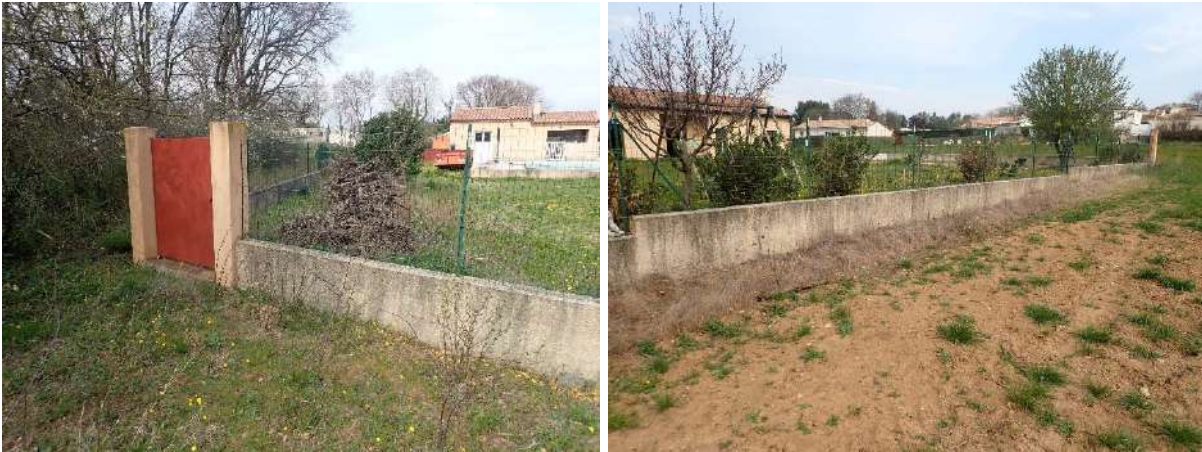
- Les premières habitations sont observées en rive droite avec des maisons de lotissement en aval d'une jeune vigne le long du ruisseau (plantier récent). Il n'a pas pu être déterminé si l'ancienne vigne a été arrachée en raison de débordement éventuel de la crue de 2014. Plusieurs murs de propriété ceinturent les habitations de manière transversale ou longitudinale à la direction des écoulements. Ces ouvrages font obstacle aux écoulements en cas de débordement du ruisseau de Lussac en lit majeur. Selon leur hauteur, ils sont surmontés de clôture ou palissade. Ils sont majoritairement réalisés en parpaings sans fondation importante ;

*Figure 69 : Mur de propriété en lit majeur rive droite du ruisseau de Lussac*

Les murs observés sont globalement en moyen ou bon état. La grande majorité de ces murs n'ont pas été réalisés pour jouer le rôle de digue. Ils sont potentiellement exposés à un risque de rupture ou de brèche en cas de montée des eaux rapides.

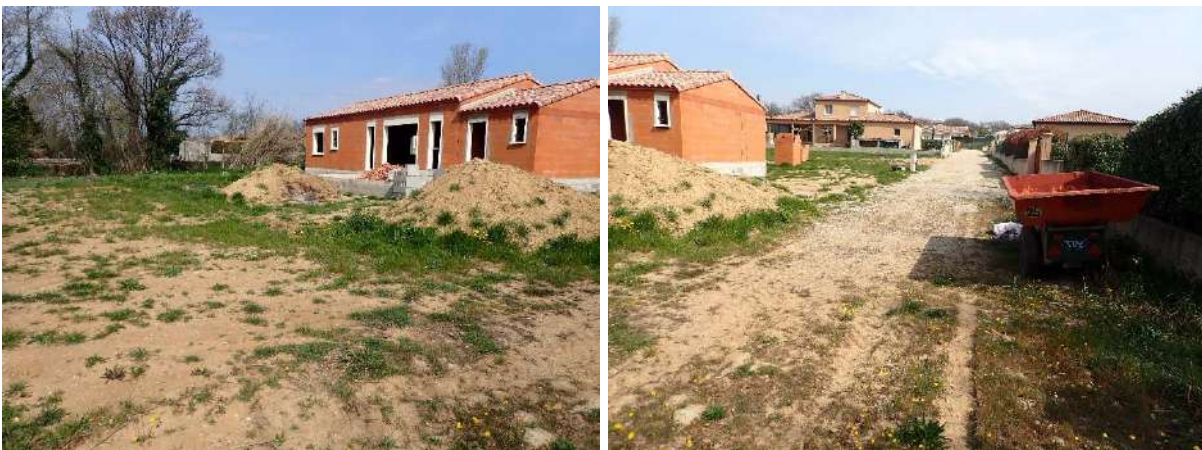
- Sur une parcelle la plus proche du ruisseau non encore habitée, une maison sur un terrain remblayé est en cours de construction dans l'intrados d'un coude du ruisseau qui précède la confluence avec le Valat de Janelle (affluent rive droite) et le pont canal. La photo aérienne de 2021 indique une vigne en cet emplacement ;

*Figure 70 : Habitation en cours de construction en rive droite du ruisseau de Lussac*

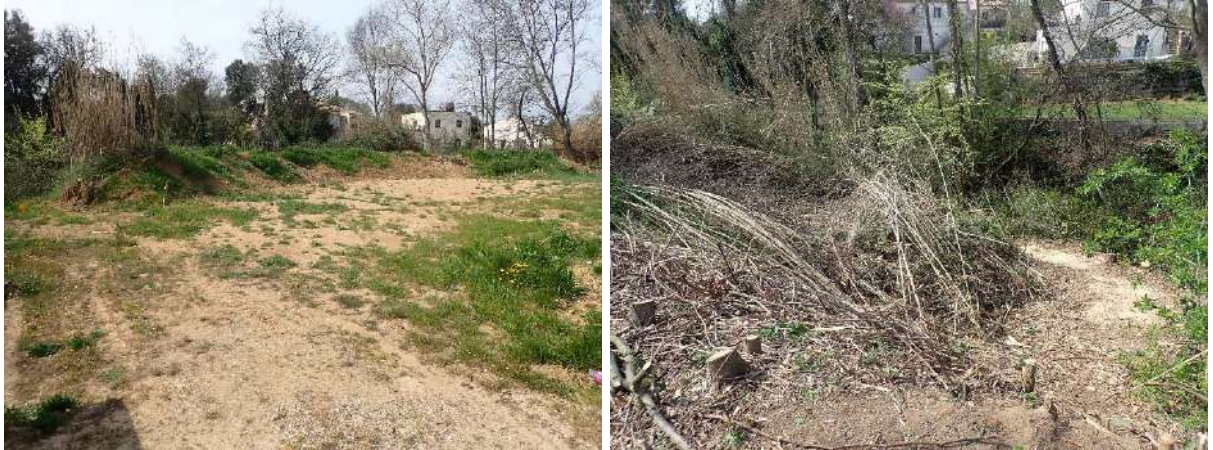
- Un merlon de terre a été implanté entre cette habitation et le lit moyen du ruisseau qui a lui-même était a priori remblayé avec des matériaux tout venant (terre, gravats...). Plusieurs arbres rive droite du lit moyen ont récemment été abattus. Des arbres restants présentent une inclinaison importante sans qu'il soit observé d'instabilité importante actuellement ;

*Figure 71 : Merlon de haut de berge rive droite et arbres abattus dans le lit moyen*

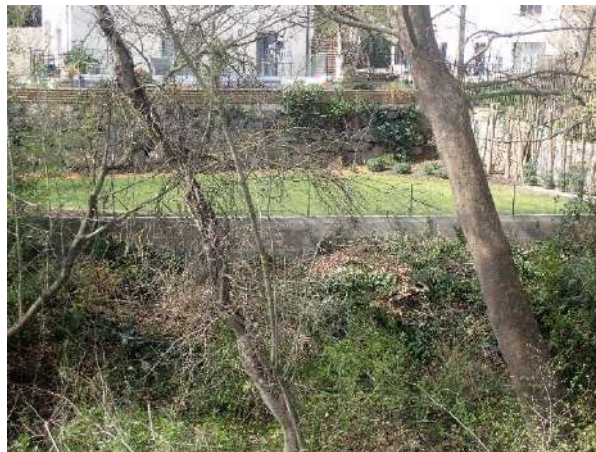
- Sur la berge rive gauche, des premières habitations apparaissent sur des terrains en terrasse avec des enrochements de soutènement et des murs de propriété qui font obstacle également aux écoulements ;

*Figure 72 : Premières habitations en rive gauche du ruisseau en amont du pont canal*
