**COMMUNAUTE DE COMMUNES DE LA VALLEE DE L'HERAULT**

## ÉTUDE DE MODELISATION HYDRAULIQUE DU BASSIN VERSANT DU LUSSAC

**RAPPORT D'ÉTUDE — PHASE 1**

**Juin 2023**

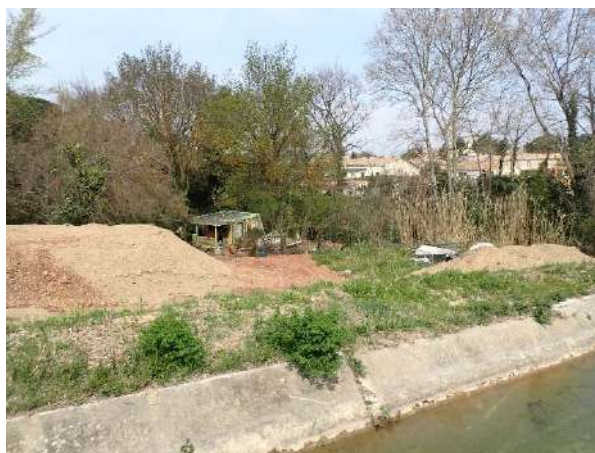
- En aval rive gauche du pont canal, des remblais récents et plus anciens sur la berge sont observés ;

Figure 76 : Remblais dans le lit du ruisseau de Lussac en aval du pont canal

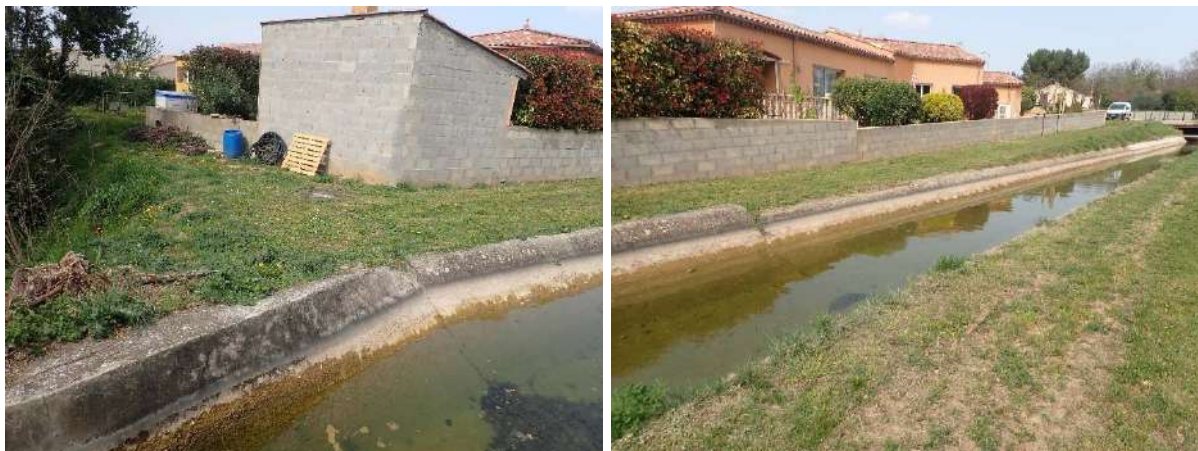
- En aval rive droite du pont canal, des murs de propriété font obstacle aux écoulements en cas d'éventuels débordements du ruisseau ;

*Figure 77 : Murs de propriété en rive droite en aval du pont canal*

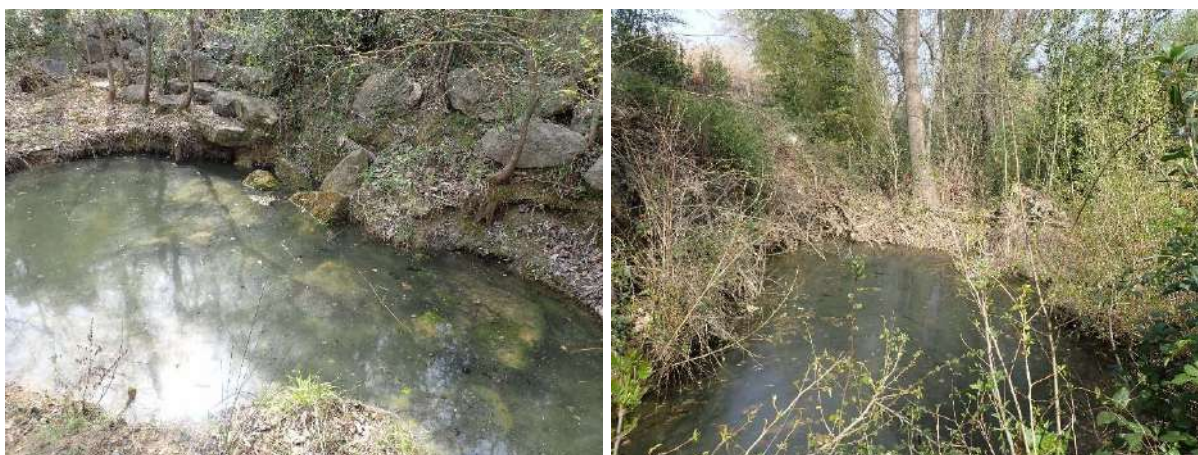
- En amont de cet ouvrage hydraulique de franchissement, la largeur en fond du lit mineur est déjà élargie à quelques mètres. Dans le coude prononcé qui précède l'ouvrage, 2 fosses de dissipation sont observées avec une profondeur de l'ordre de 1 m creusé dans les limons argileux du lit. La première borde un massif d'enrochements libres qui protègent l'extrados du coude. Leur état est mauvais avec quelques blocs tombés dans la fosse ;

*Figure 78 : Fosses de dissipation et enrochement de berge en amont du pont canal*

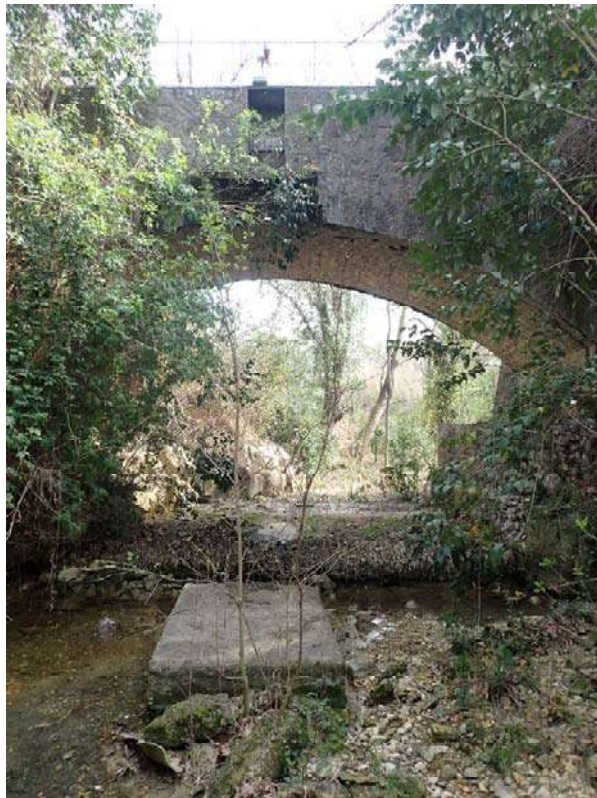
*Figure 80 : Vue aval du pont canal*

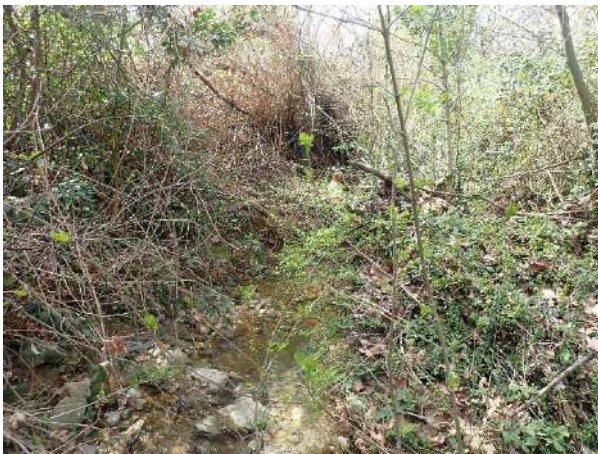
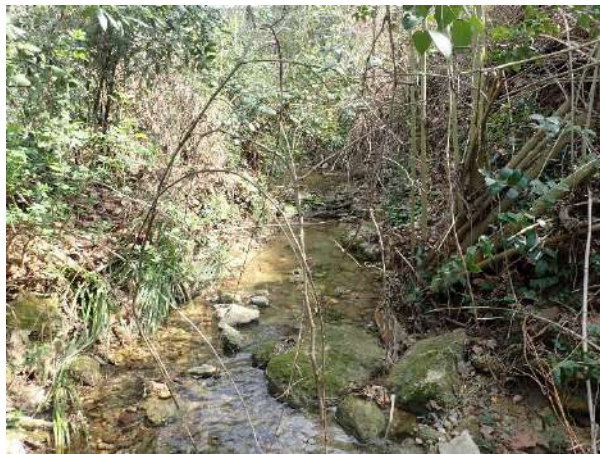
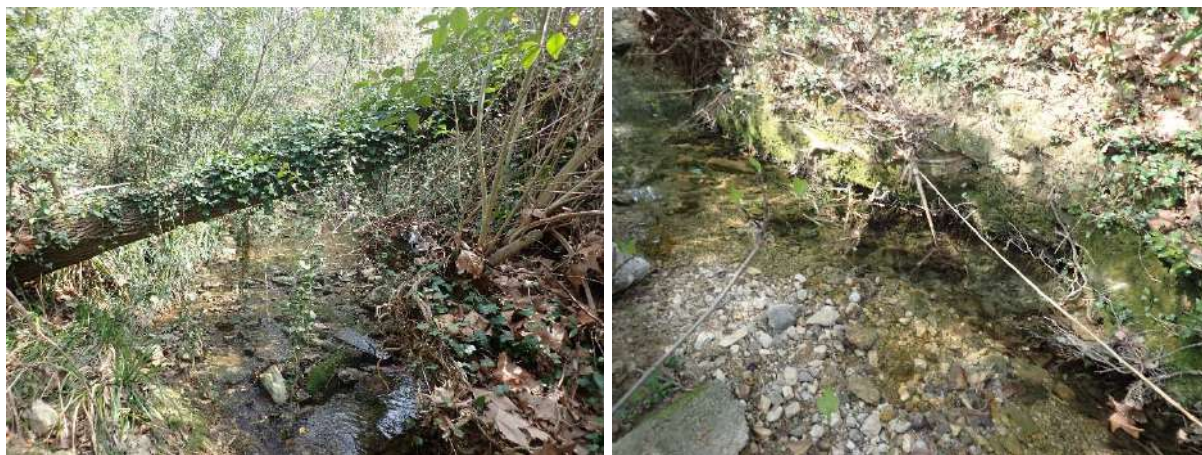
- En aval du pont canal, les berges du ruisseau restent raides et végétalisées. Le fond du lit fait 2 à 3 m de largeur. La forme est trapézoïdale. La végétation est plus ou moins dense et pénétrable. Le fond du ruisseau est alluvionnaire. Il y a plusieurs arbres morts tombés ou instables. Il y a plusieurs petites érosions ou affouillements de berge ;

*Figure 81 : Lit mineur du ruisseau de Lussac en aval du pont canal.*

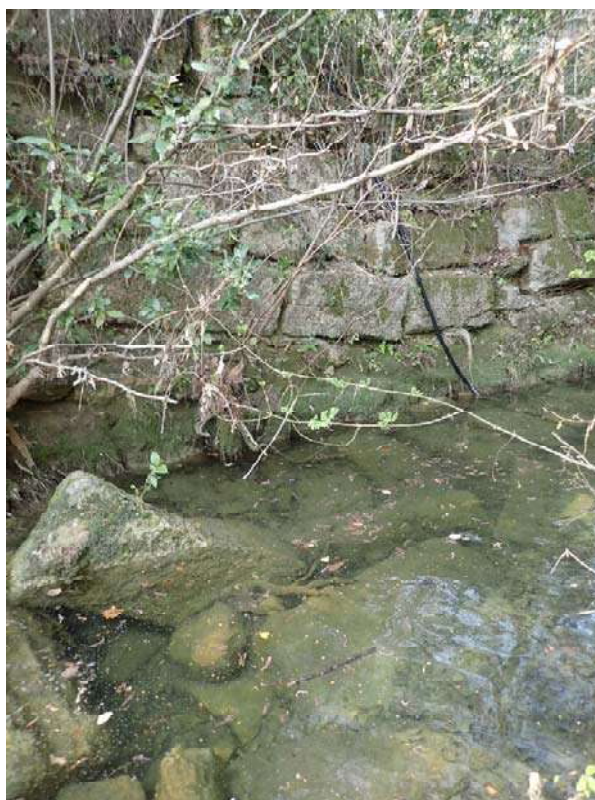
- Face à un mur en grosses pierres rectangulaires en mauvais état et avec un affouillement de pied, le ruisseau fait un angle à  $90^\circ$ . Le faciès d'écoulement présente des eaux calmes (chenal lentique) correspondant approximativement à la limite amont de la retenue d'eau créée par le lavoir implanté plus en aval dans le lit du ruisseau. Un tuyau PE correspond à un petit pompage dans le ruisseau ;

*Figure 82 : Mur de grosses pierres obligeant le ruisseau à le contourner*

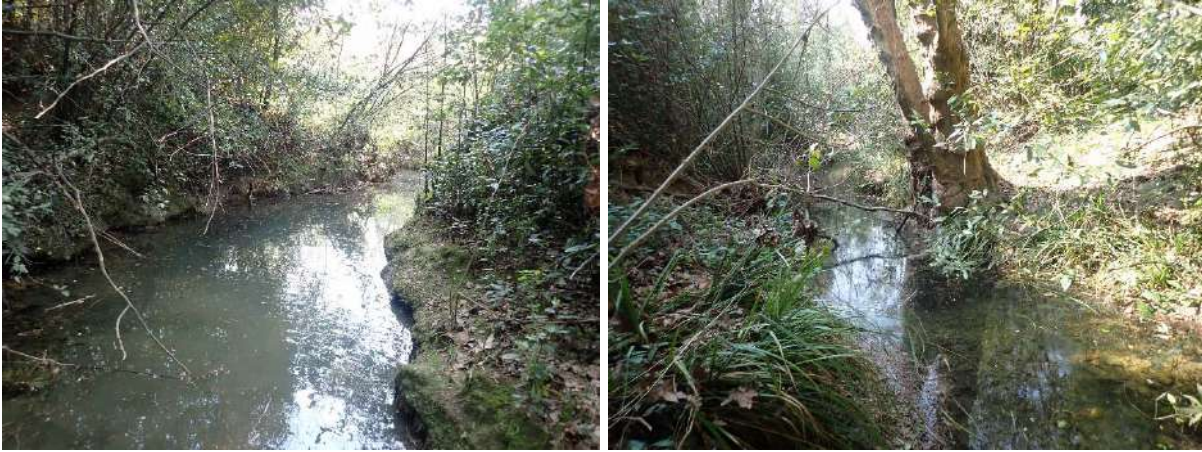
*Figure 83 : Retenue d'eau créée par le lavoir*

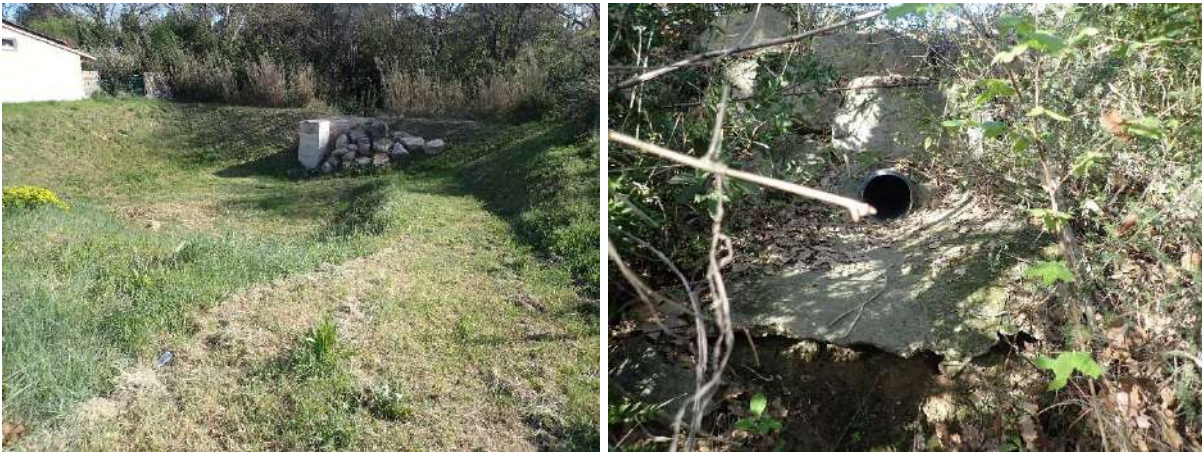
- Un exutoire de bassin de compensation à l'imperméabilisation des sols débouche en rive droite avec un léger affouillement sous le massif béton en sortie de la buse de rejet. Il n'y a pas de clapet anti-retour sur la sortie de buse PE ;

*Figure 84 : Bassin de compensation à l'imperméabilisation des sols*

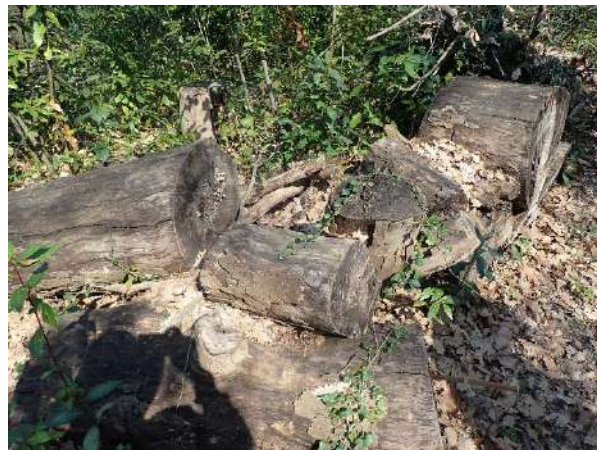
- Quelques morceaux de tronc mobilisables par les crues débordantes sont entreposés à proximité du lit mineur en rive gauche ;

*Figure 85 : Morceaux de tronc à proximité du lit du ruisseau de Lussac*

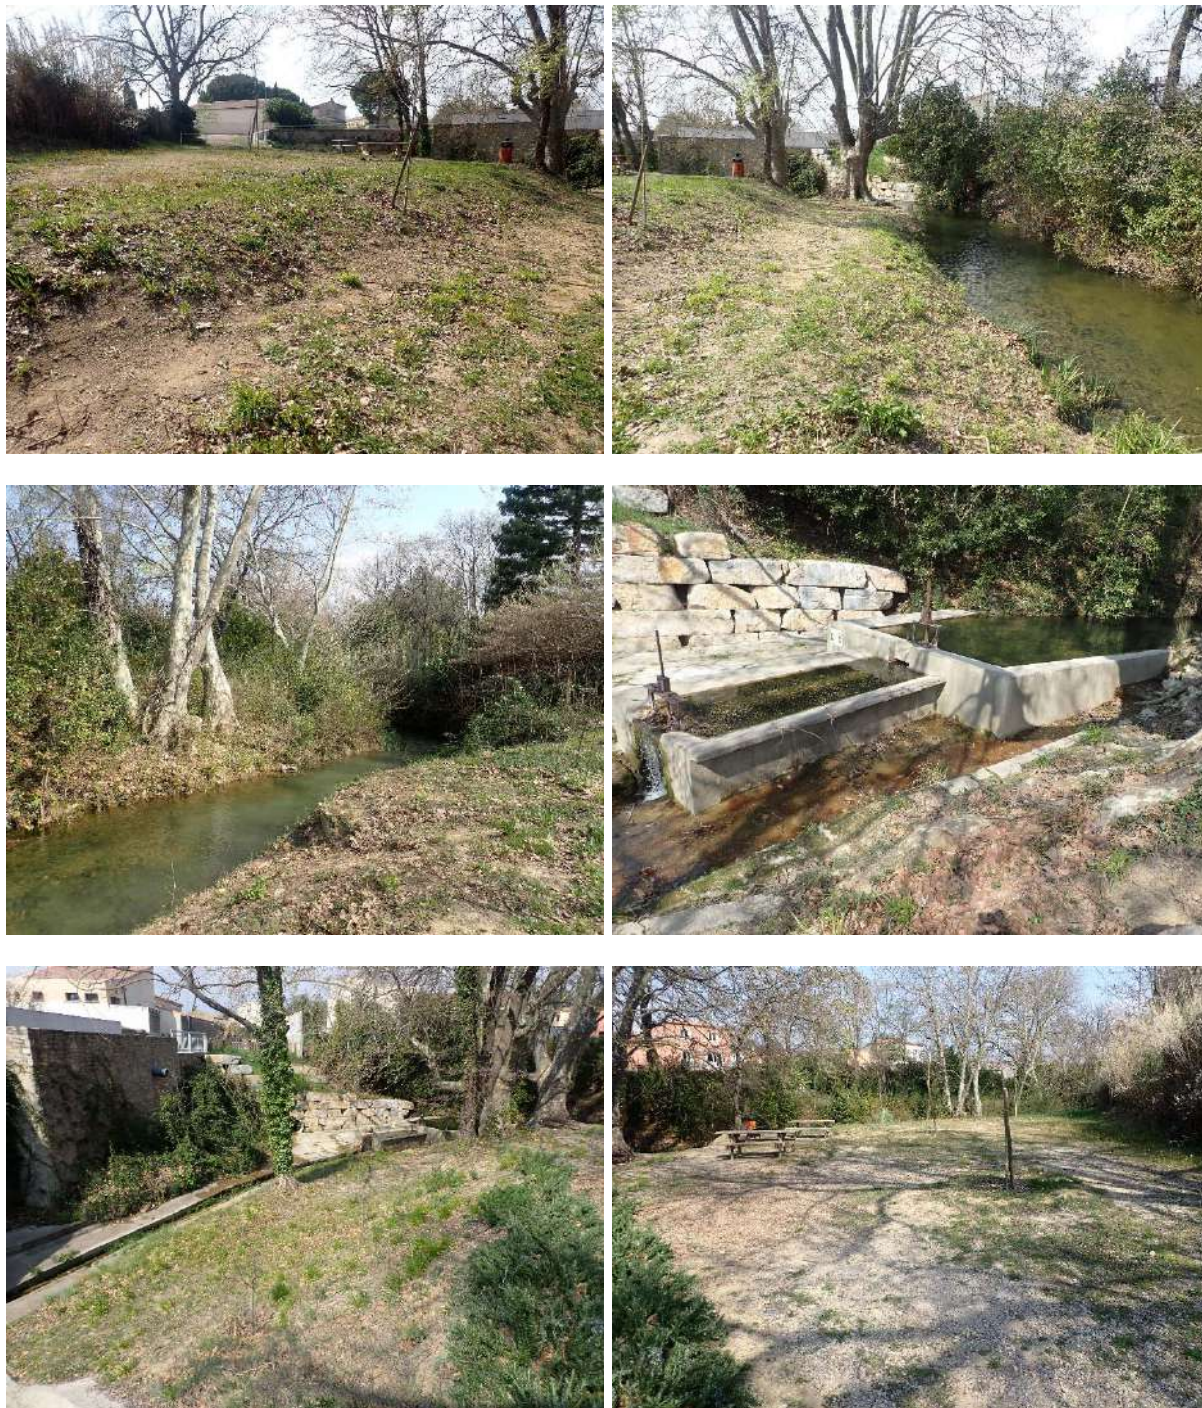
- Au niveau des méandres qui précèdent le lavoir, la végétation reste présente en rive droite ; elle devient clairsemée en rive gauche dans l'intrados d'un coude et sur le terrain de l'ancienne STEP. Cette zone proche du lavoir est a priori réservée à des usages de détente ou récréatif en bord de cours d'eau (tables de pique-nique). Une barrière de sécurité empêche les voitures de venir se garer sur le terrain (espace parking supprimé) ;

Figure 86 : A l'approche du lavoir...

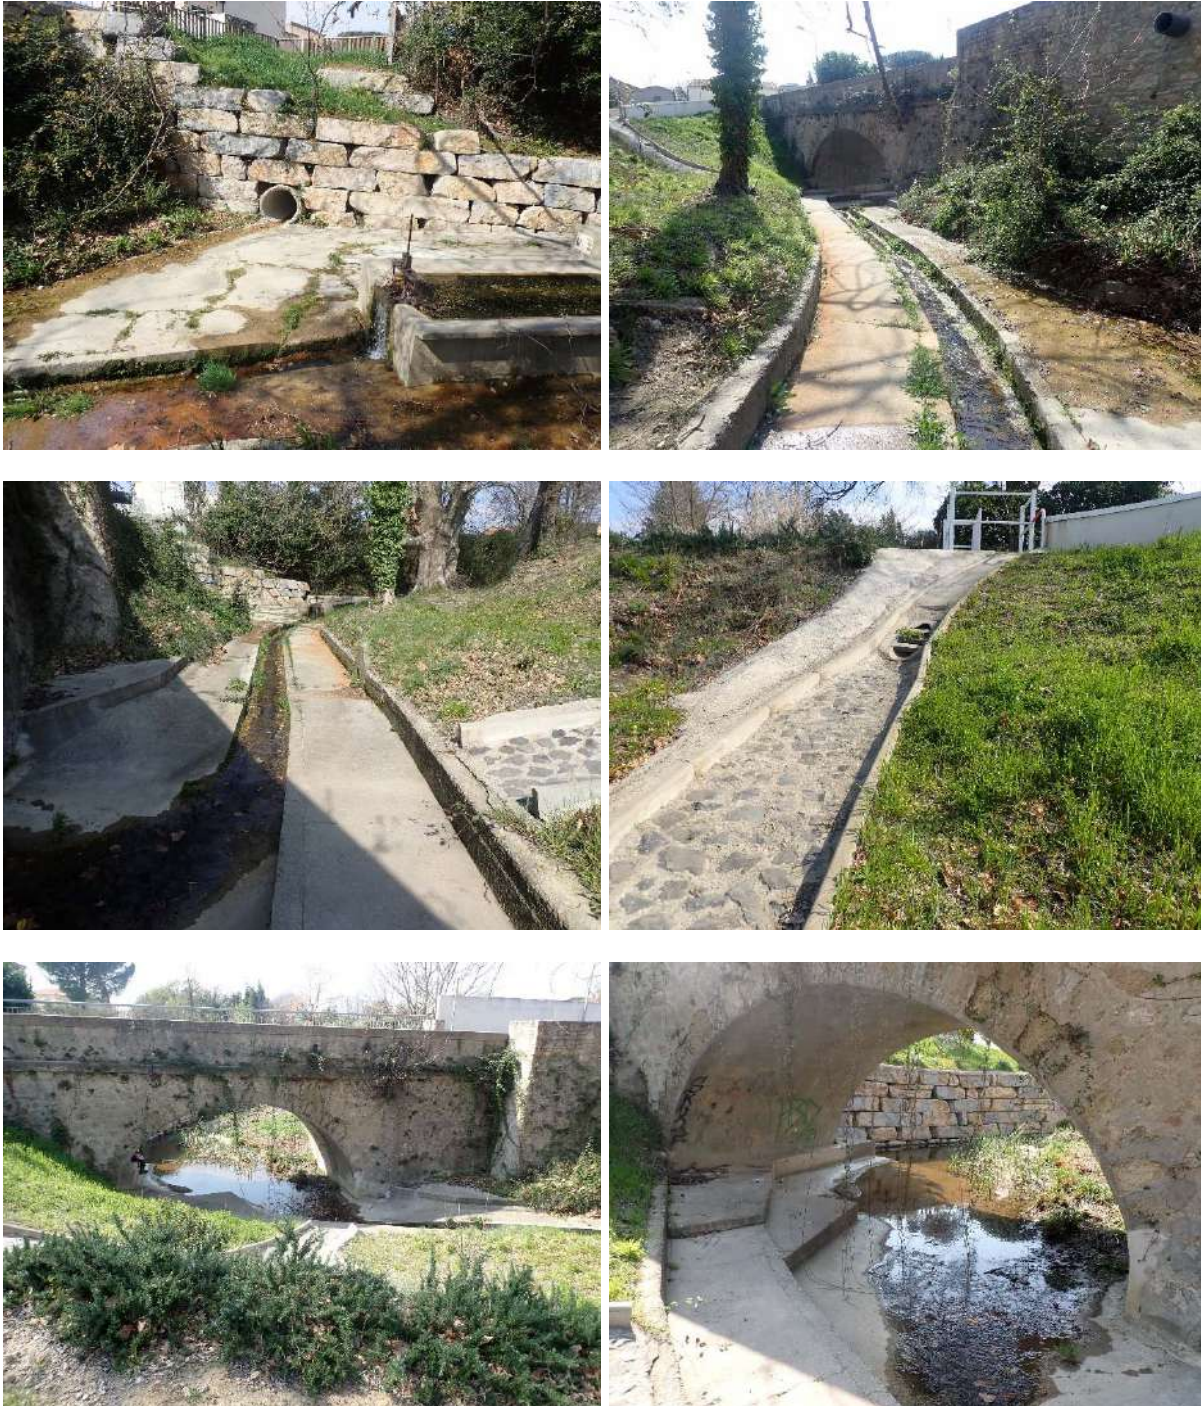
- Le lavoir est composé de 2 bassins successifs avec 2 vannes martelières à crémaillère qui permettent de contrôler le débit passant dans le lavoir. Cet ouvrage précède le pont voûté de la RD123. Le fond du lit est bétonné entre ces 2 ouvrages avec une cunette

centrale pour les petits écoulements. Les remblais d'accès au pont routier font obstacles aux écoulements du ruisseau. En rive droite, il est protégé contre l'érosion par des enrochements puis par un mur en pierres maçonnées refait après la crue de 2014 (effondrement lors de la crue). Un rejet d'eaux pluviales sort dans les enrochements amont (buse Ø800). Une descente d'eaux pluviales est également présente en rive gauche en amont du pont ;

Figure 87 : A l'approche du pont voûté de la RD123

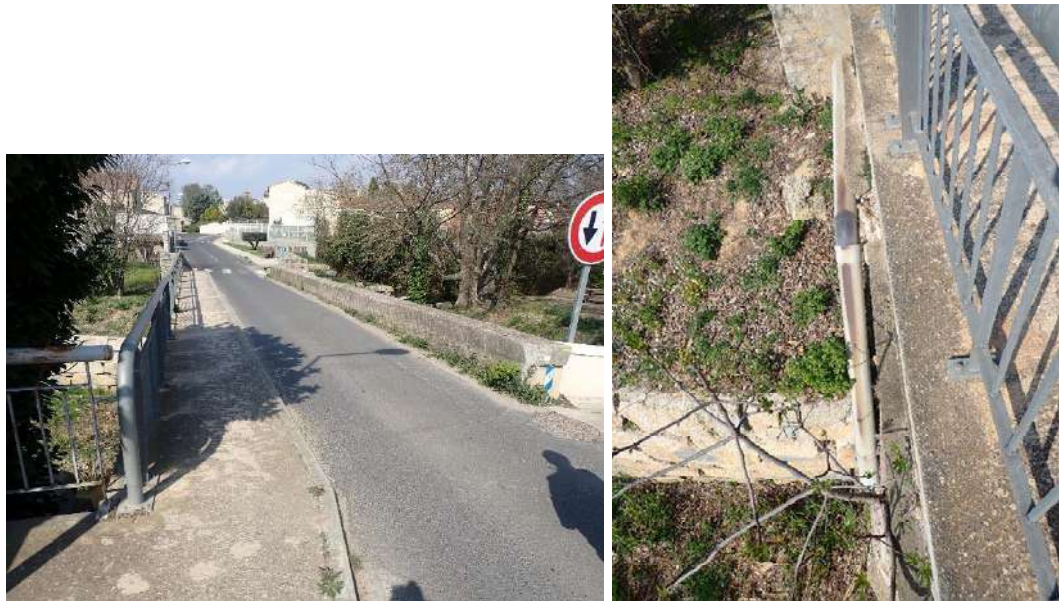
- Le pont de la RD123 possède un parapet plein en pierres maçonnées côté amont et une barrière côté aval. Une conduite d'eaux usées traverse le pont côté amont. Un petit rejet

pluvial en tuyau PVC est observé en aval rive droite du pont. Le coude à l'amont immédiat de la voûte du pont fait un angle d'environ  $115^\circ$  ;

Figure 88 : Vue de la chaussée du pont de la route D123 / Rejet pluvial aval rive droite

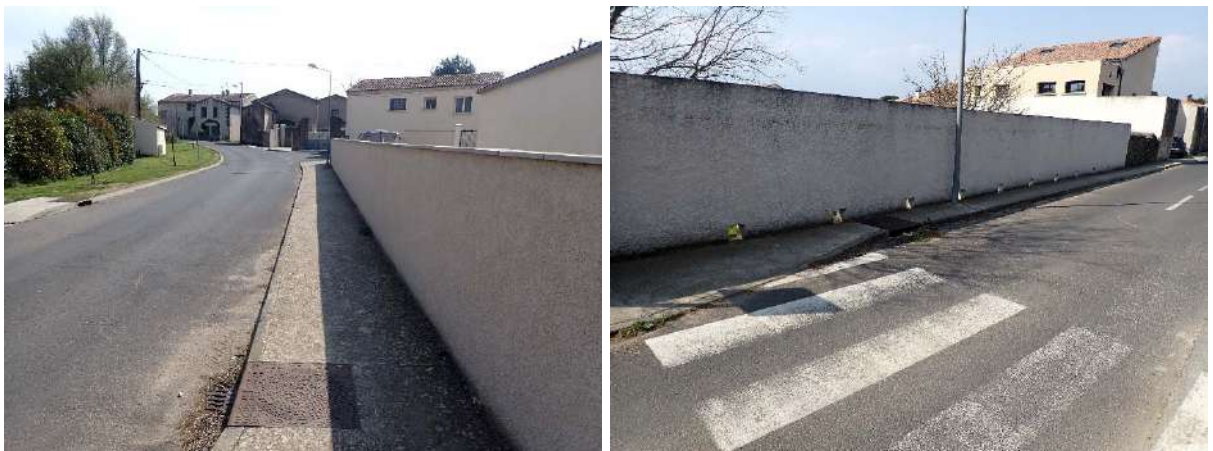
- Sur les rives, des murs hauts de propriétés font obstacles aux éventuels écoulements en lit majeur ;

Figure 89 : Murs transversaux de propriété côté aval du pont de la route D123 en rives gauche et droite

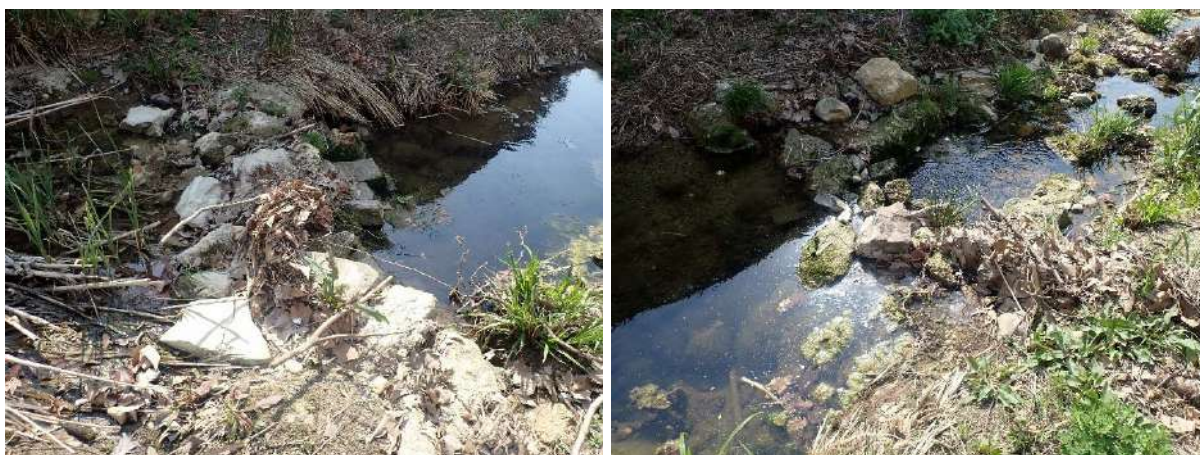
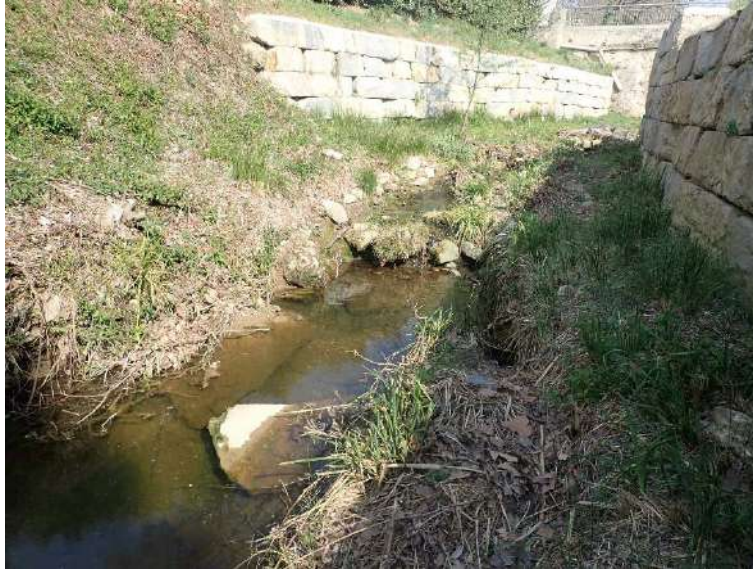
- 3 petits seuils en pierres sont présents en fond de lit au droit de ces ouvrages ;

*Figure 91 : Petits seuils dans le lit en aval du pont de la RD123*

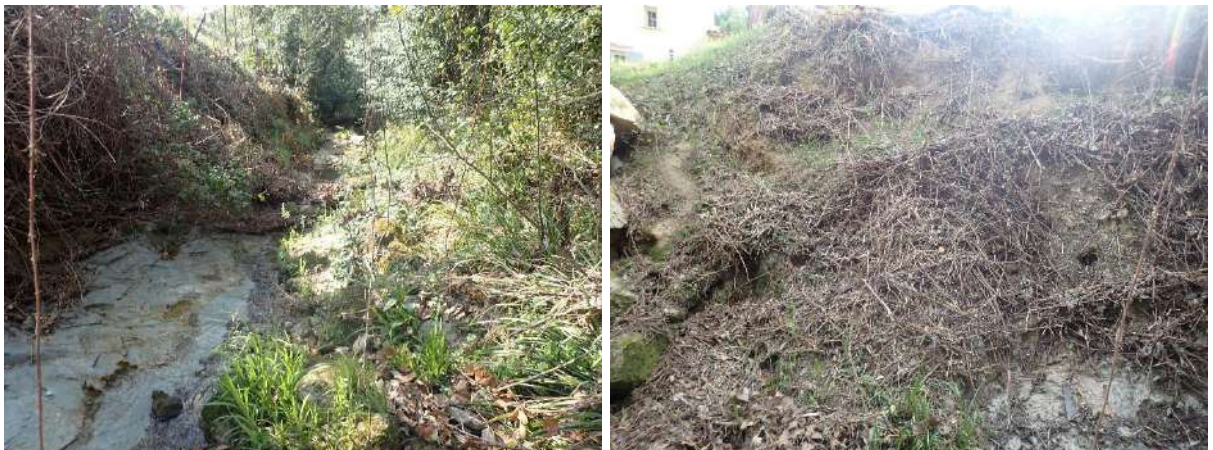
- Un substratum avec des marnes grises apparaît ensuite d'abord en pied de berge rive gauche. Cette berge est très raide et présente de petites érosions de surface notamment en limite aval des enrochements. Ces érosions sont peu actives et importantes. La forte pente du talus limite le développement d'une végétation protégeant le talus de l'érosion ;

*Figure 92 : Affleurement des marnes grises et érosion de berge*

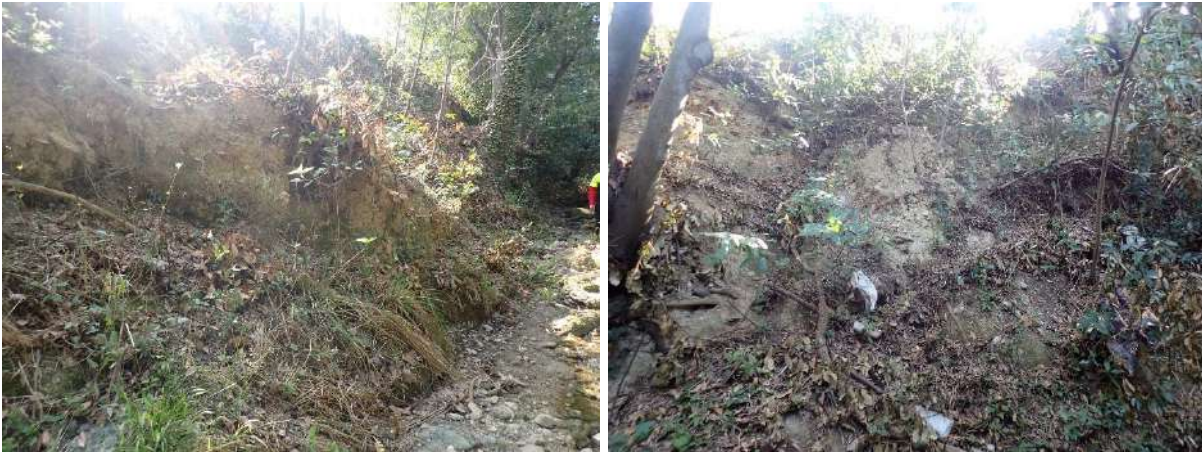
- Plus en aval, il est observé des petites ou moyennes érosions sur des parties très abruptes du talus de berge ;
- Des déchets végétaux de riverain sont retrouvés en fond de lit et gênent le passage des eaux ;

*Figure 93 : Erosions de berge sur des talus raides*

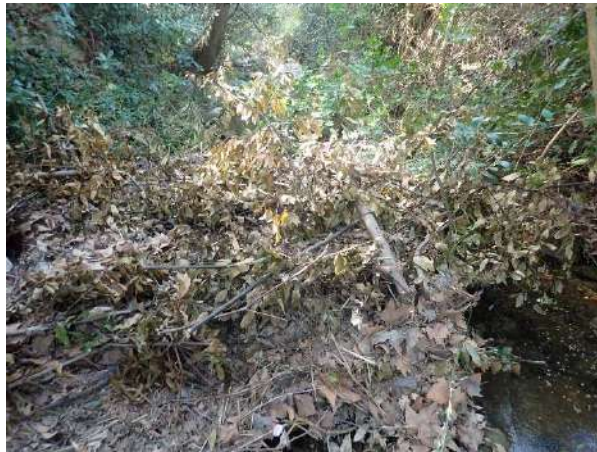
*Figure 94 : Déchets végétaux dans le lit*

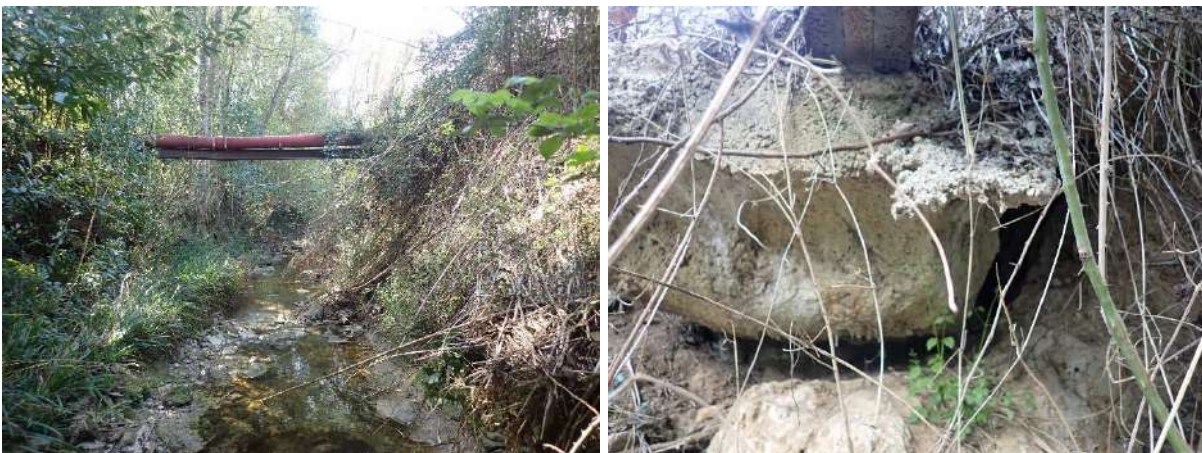
- Une conduite primaire d'eaux usées traverse ensuite en hauteur le lit du ruisseau. Cet ouvrage avait été endommagé lors de la crue de 2014. Il reste tordu et en mauvais état. Le massif béton d'ancrage rive droite présente un affouillement inquiétant. Le talus de berge rive gauche présente des petites érosions ;

*Figure 95 : Conduite primaire d'eaux traversant le lit du ruisseau de Lussac avec un ouvrage en mauvais état*

- La première canalisation d'eaux usées qui traverse le Lussac a été endommagée par la crue de 2014. La poutre d'acier a été tordue par les flottants. Le massif béton rive droite s'était fissuré et avait occasionné une fuite d'eaux usées vers le ruisseau. Cette canalisation évacue gravitairement les eaux usées du village vers la station de relevage située plus en aval en rive droite ;

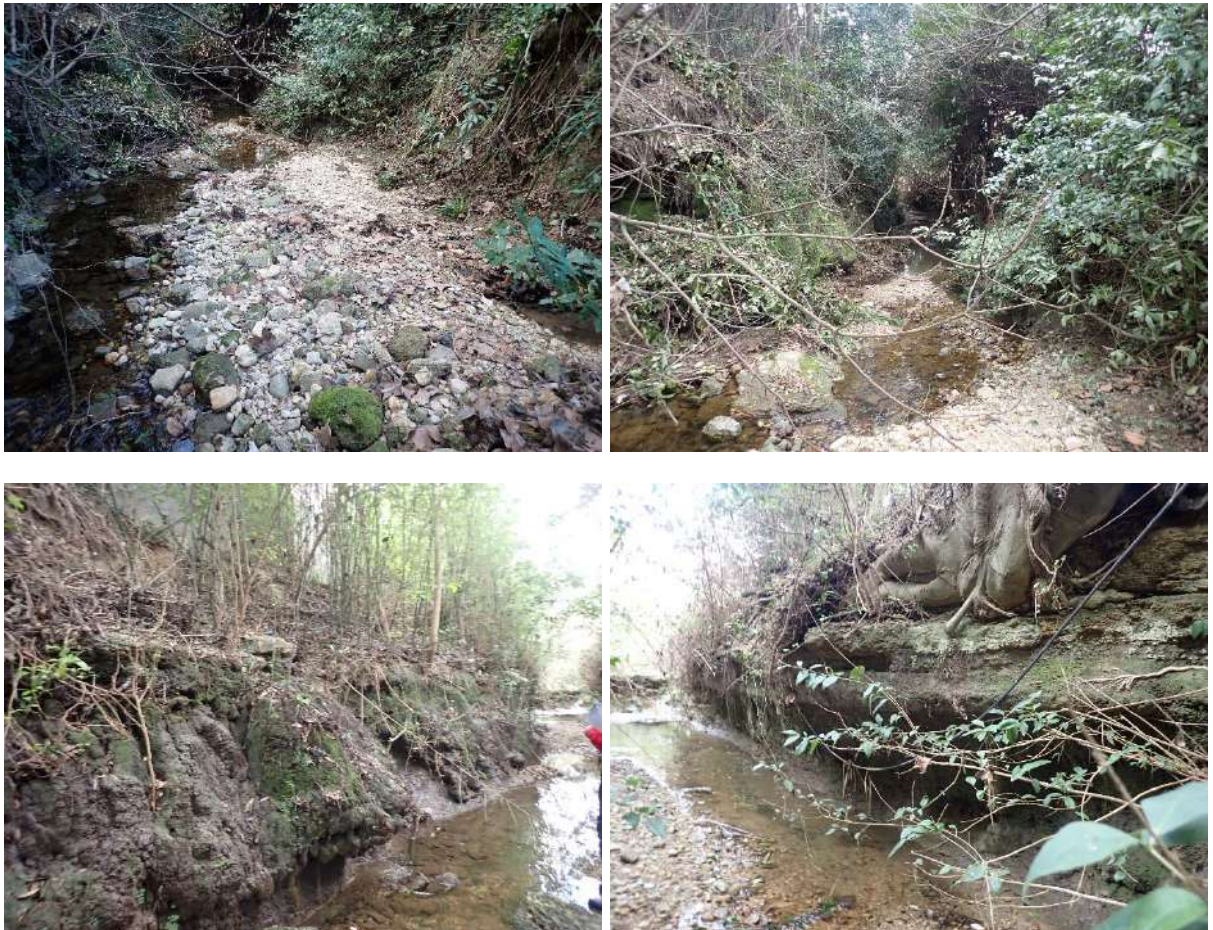
- Le fond du lit a une largeur voisine de 3 m sur ce tronçon. Le fond du lit est alluvionnaire mais présente des affleurements marneux en fond. Il y a des affleurements de tuf calcaire sur les berges. Des écoulements souterrains se rejettent dans le ruisseau à l'interface dans le tuf calcaire et les marnes grises. Les berges restent très raides, presque verticales par endroit ;

*Figure 96 : Alluvions en fond de lit puis affleurements en fond puis en berges*

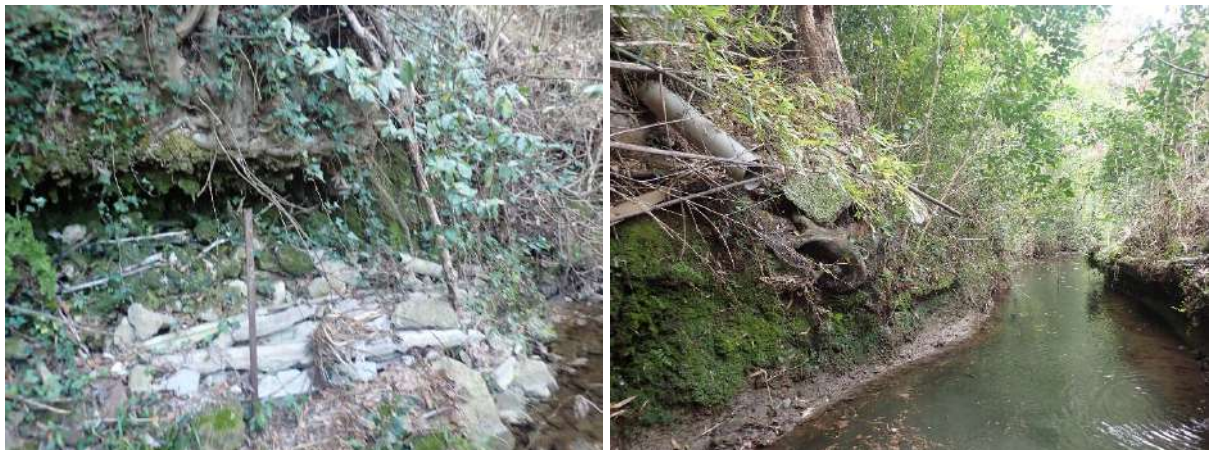
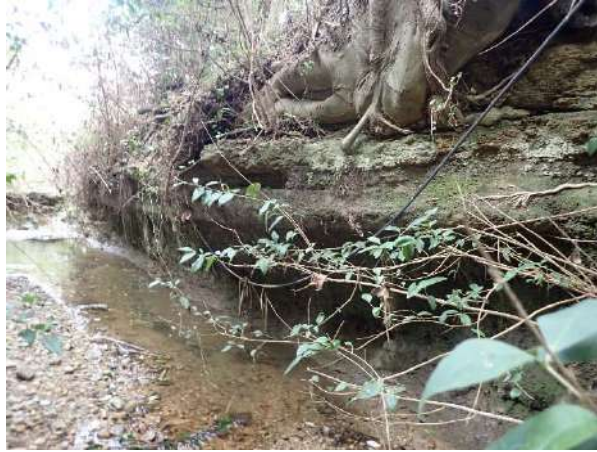
- Des système racinaire ou arbre mort en surplomb d'érosion de berge ou d'affouillement sont à surveiller (risque d'instabilité) ;

*Figure 97 : Systèmes racinaires à surveiller ou arbre mort à retirer en raison d'un risque d'instabilité*

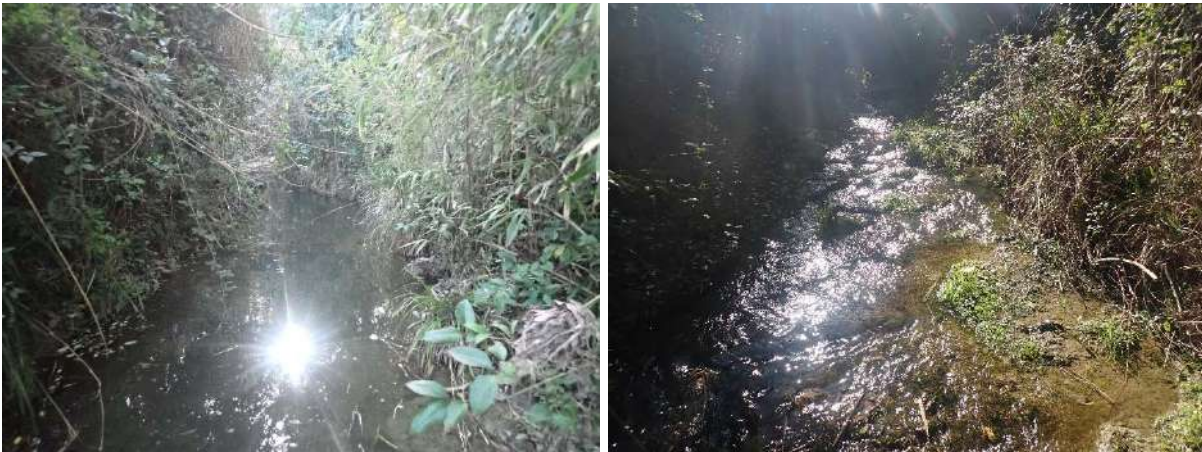
- Un petit seuil naturel causé par l'affleurement marneux en fond de lit crée un faciès de chenal lentique en fond de lit ;

*Figure 98 : Chenal lentique en fond de lit créé par un petit seuil naturel lié à un affleurement marneux*

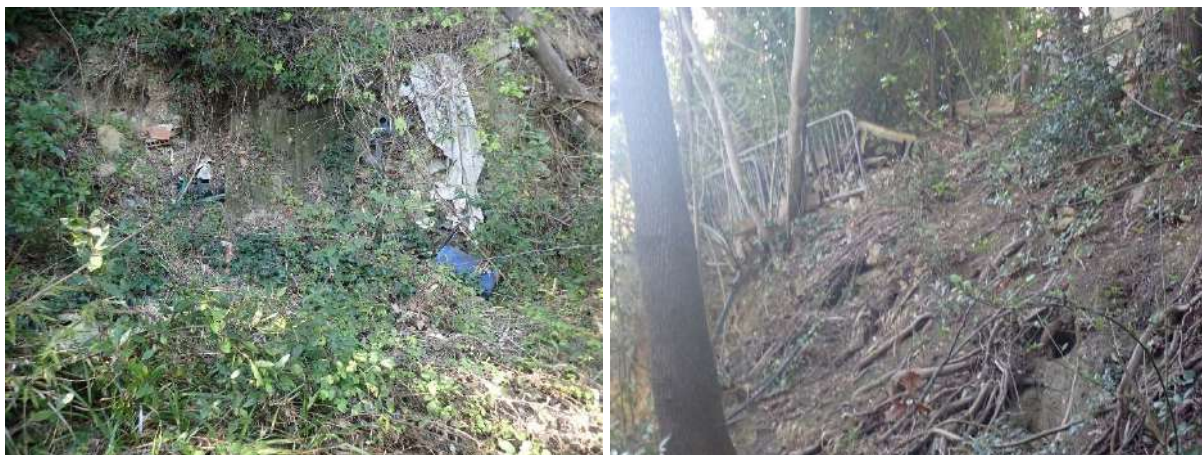
- Quelques gravats ou déchets sont sur la berge rive gauche pour diminuer l'érosion du talus raide de la berge. Plus en aval, 2 barrières et des gravats ont été mis en haut de berge pour tenir le haut de berge. Il y a également un petit pompage dans le lit en cet endroit. Le couvert végétal et la forte pente de la berge sont peu favorables au développement de la végétation sur le talus de berge. Le talus porte des traces d'érosion peu active avec mise à nu du système racinaire des arbres ;

*Figure 99 : Gravats, déchets et barrières sur la berge rive gauche, faible érosion de talus non végétalisé avec mise à nu des racines d'arbre*

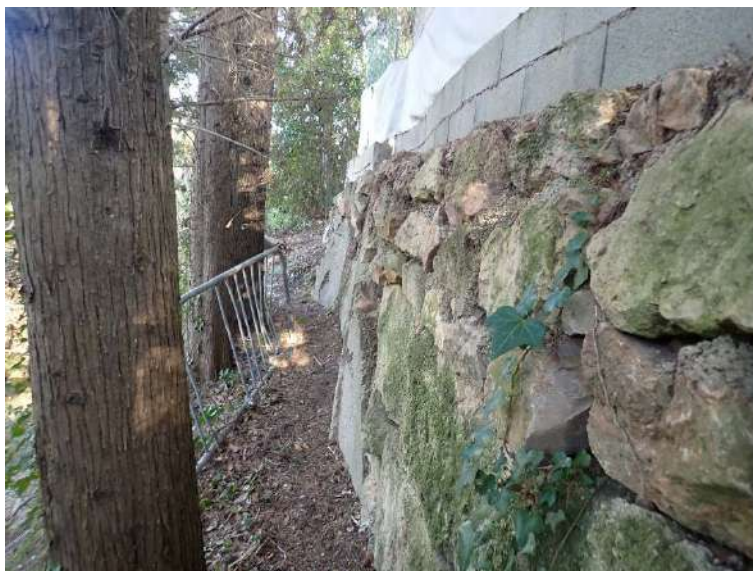
- Des enrochements en haut de talus rive gauche soutiennent un terrain habité remblayé sur le lit majeur du ruisseau ;

*Figure 100 : Enrochements de soutènement d'un remblai en lit majeur rive gauche*

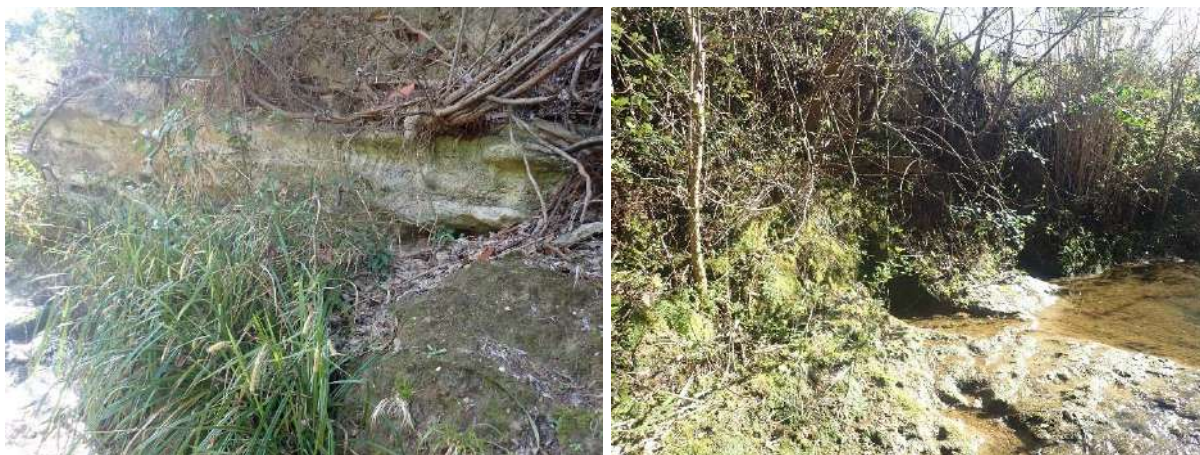
- Sur ce tronçon, les affleurements de tuf calcaire sur les berges ou de marnes grises en fond de lit sont plus présents ;

*Figure 101 : Affleurements rocheux en berge (tuf calcaire) et dans le lit (marnes grises)*

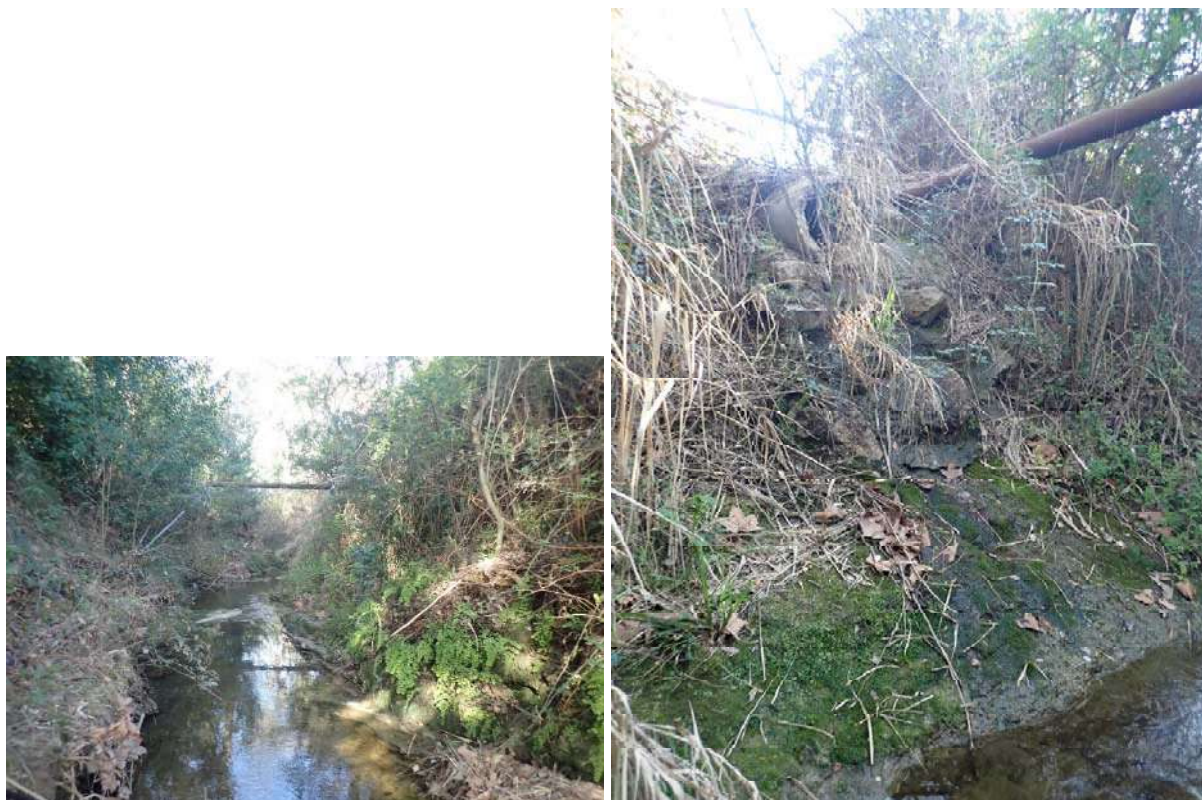
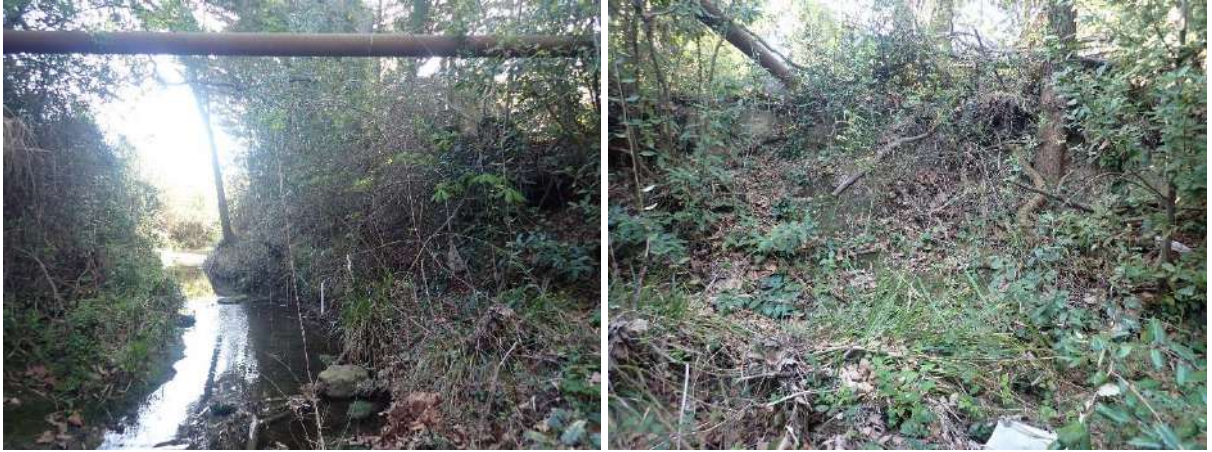
- Une deuxième conduite d'eaux usées traverse en hauteur le lit du ruisseau en amont immédiat d'un rejet pluvial (buse Ø600) ;

*Figure 102 : Conduite d'eaux usées traversant le lit en hauteur*

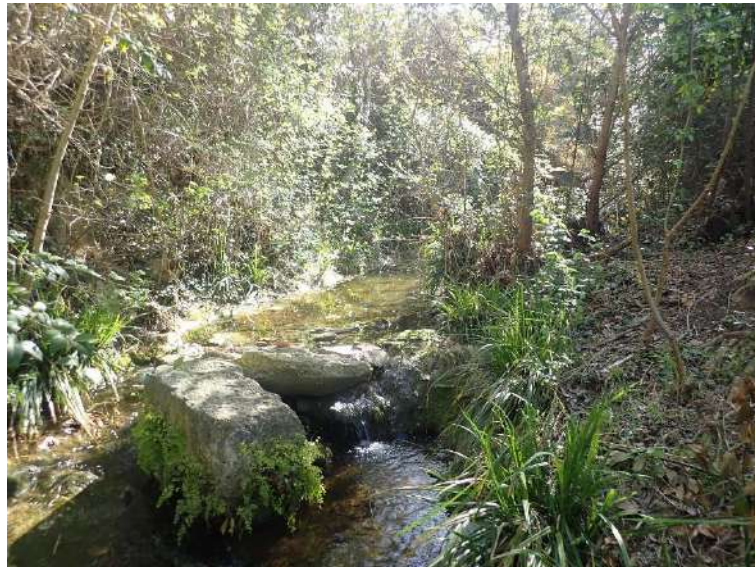
- Un autre petit seuil causé par un affleurement est ensuite dans le lit. Il comporte une grosse pierre de tuf sans doute provenant d'un ouvrage effondré dans le lit par une crue passée et transporté jusqu'ici par les crues successives ;

*Figure 103 : Petit seuil naturel du lit au droit d'un affleurement rocheux*

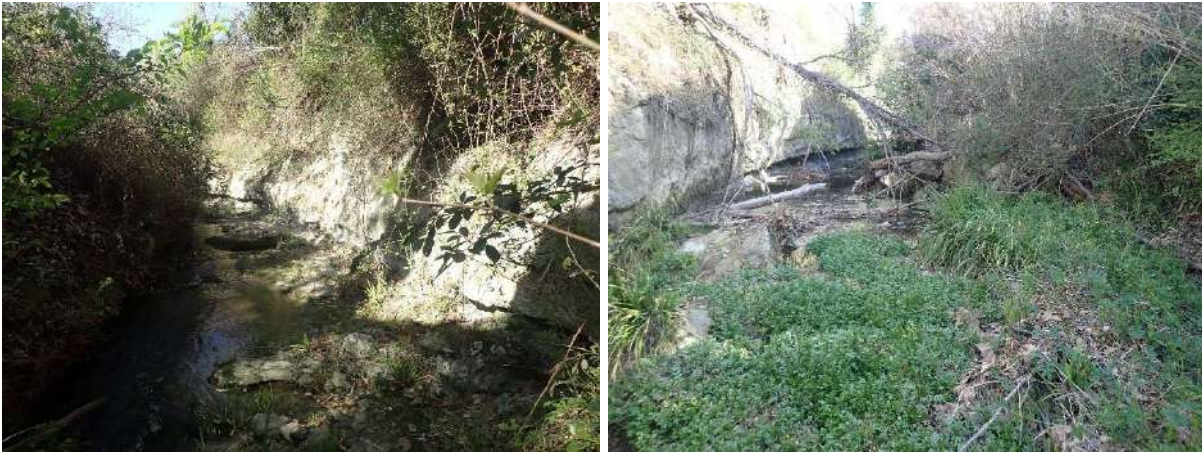
- En aval de ce petit seuil, un important affleurement se développe en extrados d'un coude sur la berge rive droite quasi-verticale. Comme en amont, ces affleurements créent une déconnexion de la ripisylve en berge avec le lit. Le haut de l'affleurement est du tuf calcaire. Le pied de berge et le fond du lit sont des marnes grises. La pente du lit est relativement importante sur ce tronçon avec plusieurs petits seuils ou radiers naturels. Il y a quelques arbres de berge tombés dans le lit ;

*Figure 104 : Affleurement en berge sur l'extrados du coude du ruisseau du Lussac*

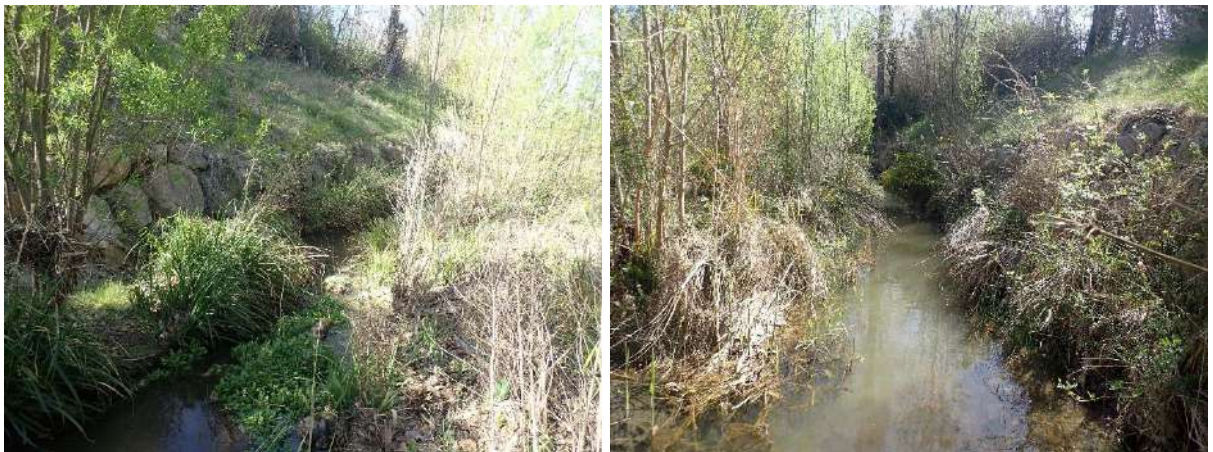
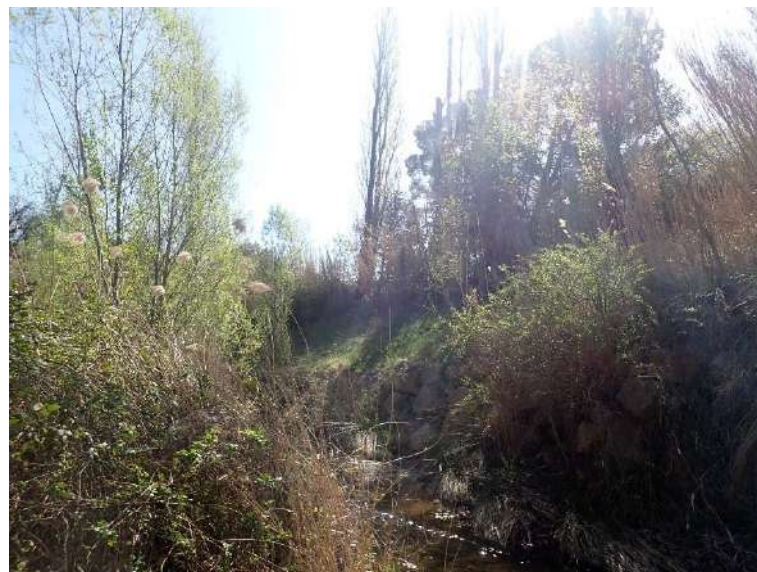
*Figure 107 : Massif d'enrochements libres protégeant la berge rive gauche*

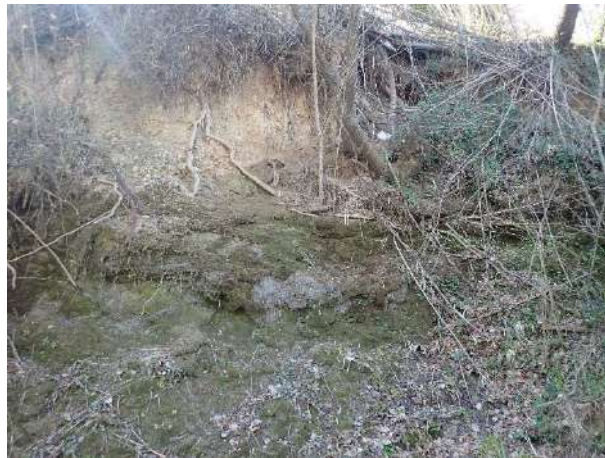
- En aval des enrochements, le talus est raide et permet le développement d'une érosion de surface ;

*Figure 108 : Erosion du haut de berge rive gauche en aval des enrochements*
