**COMMUNAUTE DE COMMUNES DE LA VALLEE DE L'HERAULT**

## ÉTUDE DE MODELISATION HYDRAULIQUE DU BASSIN VERSANT DU LUSSAC

**RAPPORT D'ÉTUDE — PHASE 1**

**Juin 2023**

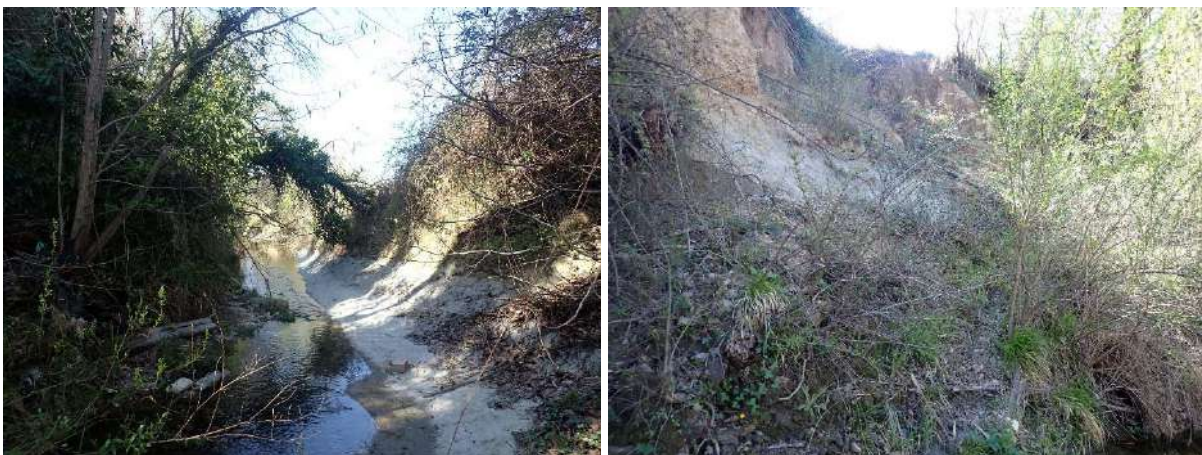
- Le fond du lit s'est ensuite incisé dans les marnes grises avec une hauteur plus importante qu'en amont, de l'ordre de 1 m en pied de berge. Le phénomène d'incision semble peu actif actuellement. Quelques arbres sont tombés en travers du lit. Les talus de berge sont très raides, presque verticaux par endroit, ce qui favorisent des érosions de surface. La nature argileuse des limons a favorisé une entaille vertical du lit dans les terrains bordant le lit du ruisseau ;

*Figure 109 : Profonde incision passé du lit dans les marnes grises / haut de berge presque verticale érodée*

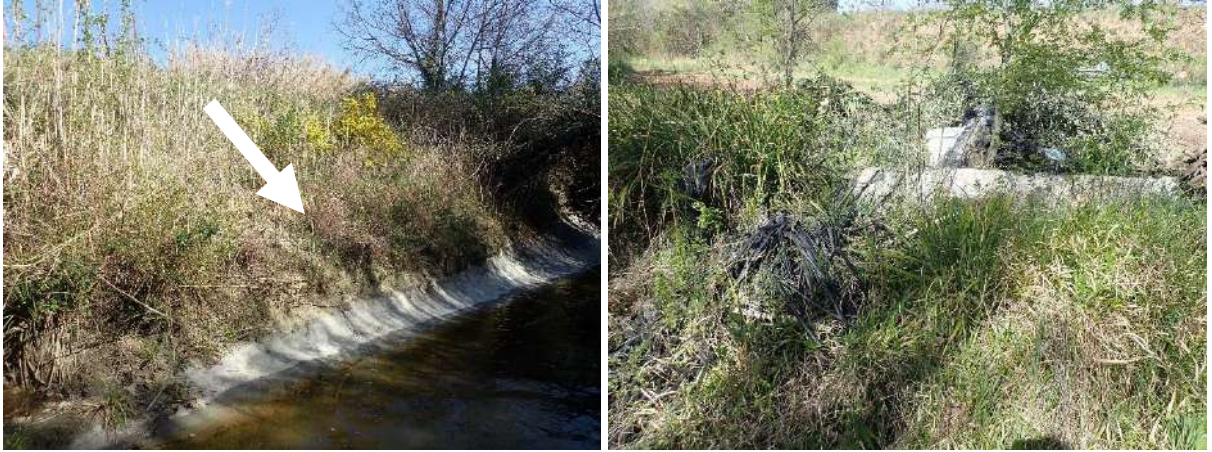
- La berge rive droite présente ensuite une longue érosion de berge à surveiller (glissement de talus). La nature très limoneuse du matériau en berge permet ce type d'érosion : Le matériau se charge en eau durant la crue et glisse à la décrue. Quelques déchets (plastiques) sont entreposés en haut de berge en aval de cette érosion ;

*Figure 110 : Erosion de glissement en rive gauche et déchets en haut de berge*

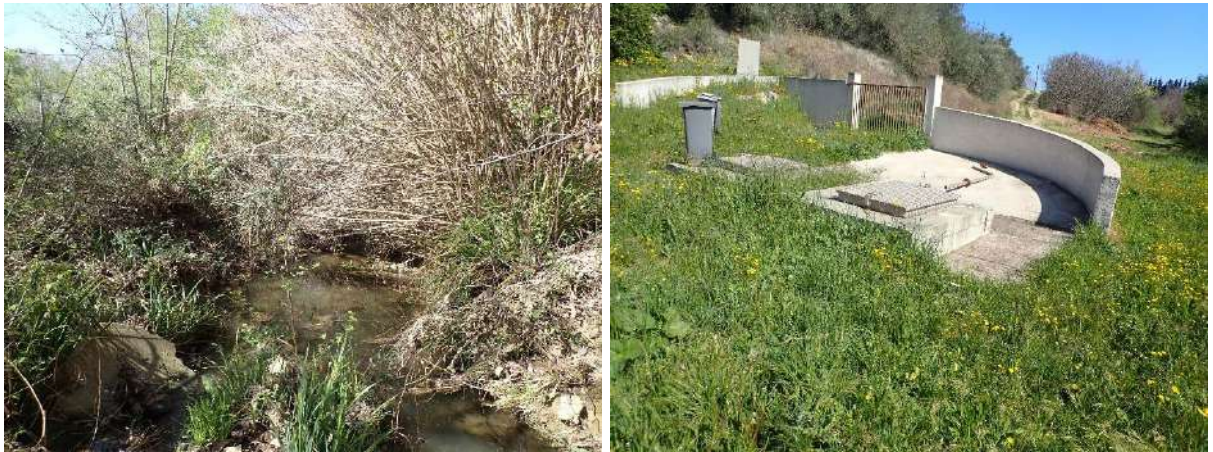
- Après plusieurs petites érosions de berge, petits embâcles ou déchets, le lit est partiellement obstrué par un massif de cannes de Provence qui se développe au droit de la station de relevage située en rive droite ;

*Figure 111 : Lit obstrué par les cannes de Provence / Station de relevage des eaux usées en rive droite*

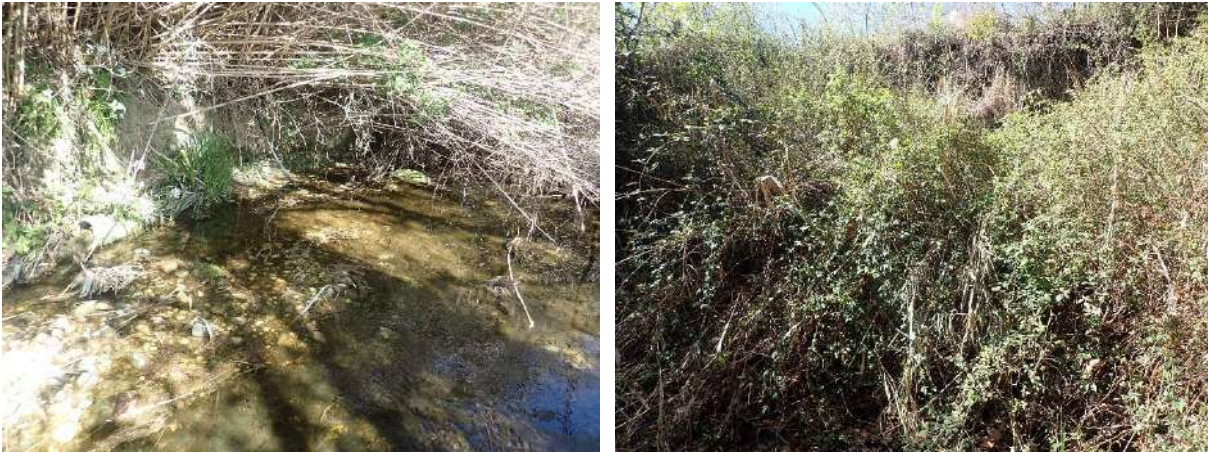
- Dans le coude suivant, l'extrados présente quelques érosions de surface en pied de berge sous les cannes ou des érosions du talus sur une grande hauteur de type glissement ;

*Figure 112 : Erosions de berge rive droite en aval de la station de relevage*

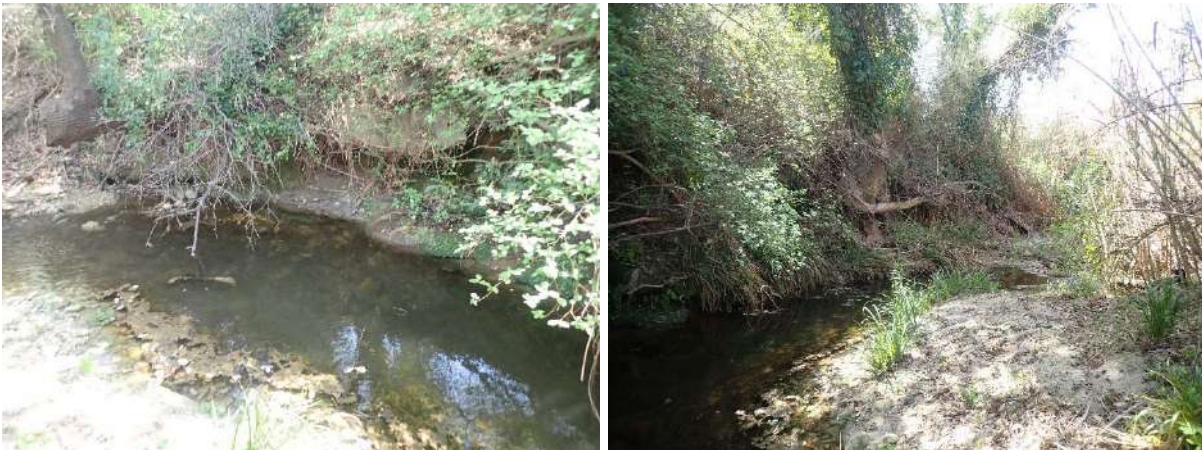
- Le lit présente des matériaux alluvionnaires en fond avec une succession de faciès de type radier ou mouille. Dans le coude inversé suivant, l'érosion du talus de berge augmente le risque d'instabilité de quelques arbres ;

*Figure 113 : Arbres rendus instables par l'érosion de berge en extrados de coude*

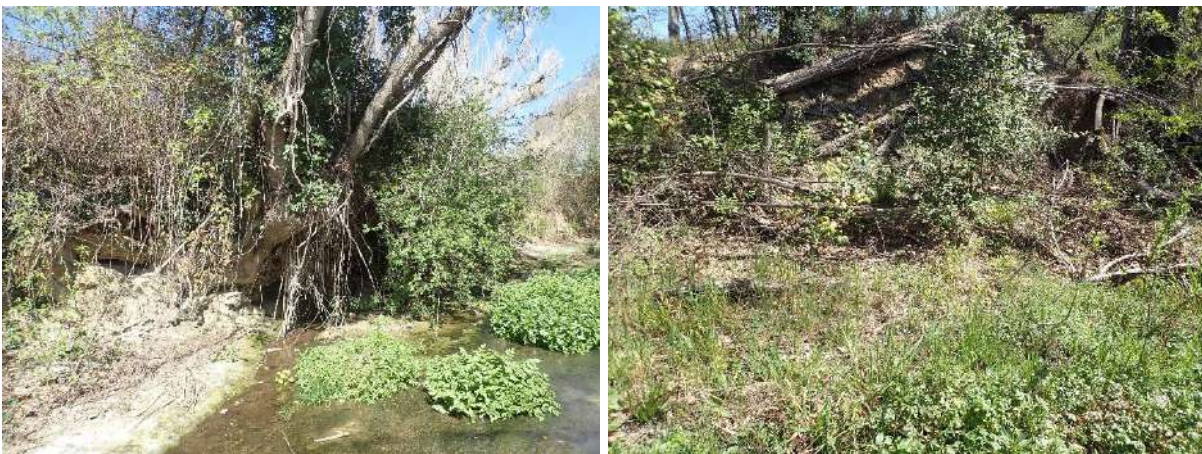
- Il y a un arbre instable en rive droite (à surveiller car en extrados de coude) et plusieurs embâcles en rive gauche. Le ripisylve est étroite ou maigre en extrados de ce coude. En aval de la RD32, sa largeur reste de 40 m environ puis elle se réduit à 15-20 m proche de l'embouchure avec des vignes qui sont cultivées jusqu'au haut de berge comme en amont de Pouzols ;

*Figure 118 : Arbre instable en extrados de coude et reste d'embâcles sur la berge rive gauche en aval du pont de la route D32*

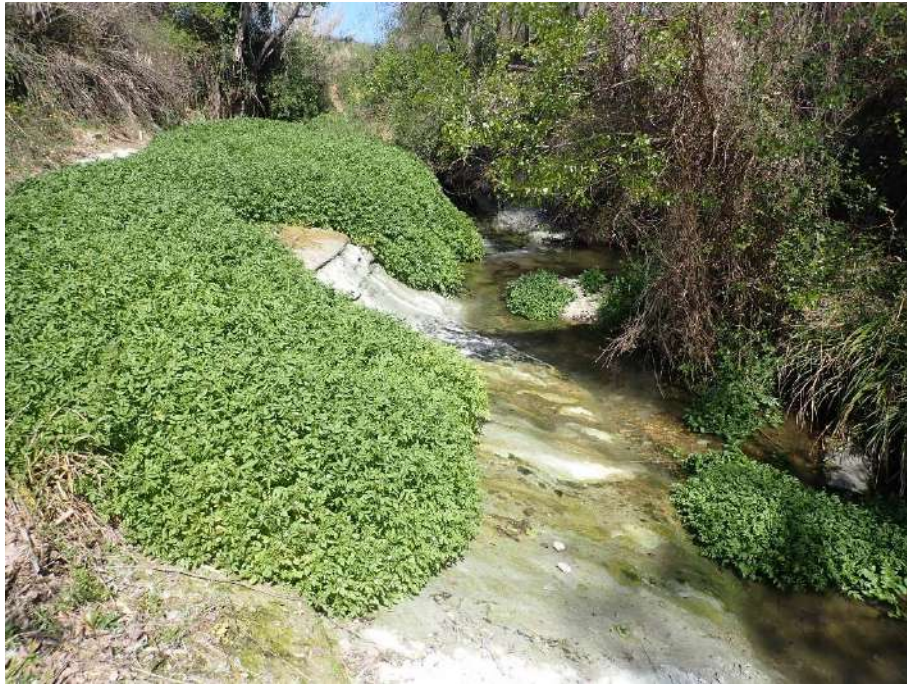
- Le lit présente ensuite un seuil naturel de 1 à 2 m de hauteur creusé dans les marnes grises. Ce seuil est en fort biais par rapport à l'axe d'écoulement ;

*Figure 119 : Seuil naturel dans les marnes grises en aval du pont de la RD32*

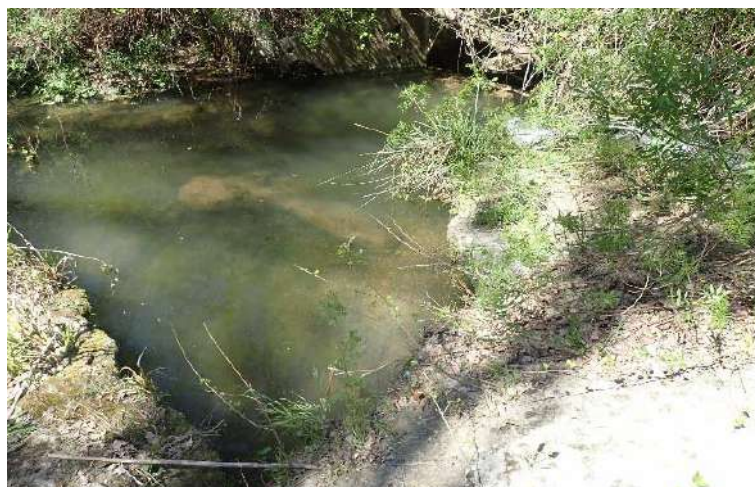
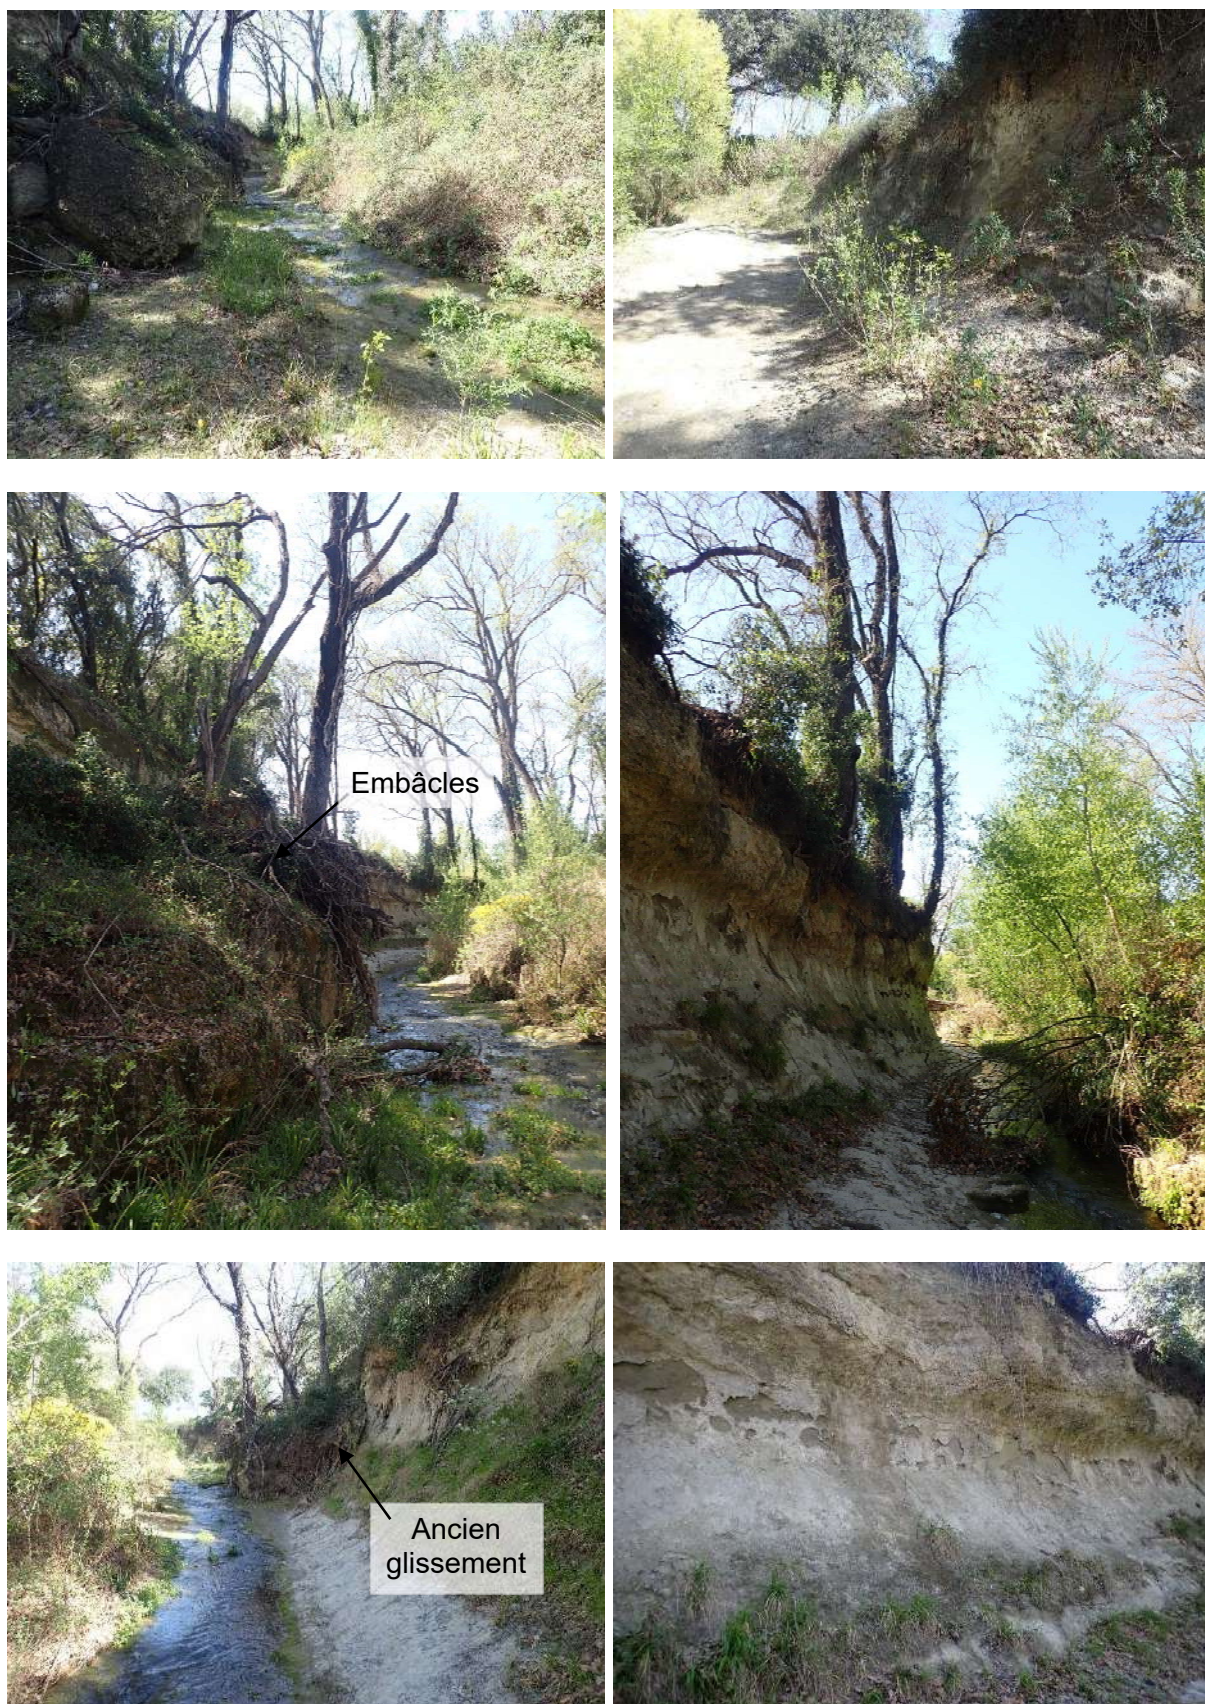
- En aval de ce seuil, l'extrados du coude suivant présente une berge rive gauche quasi-vertical creusée dans les limons. Le fond du lit présente un affleurement des marnes grises qui occasionne un seuil naturel avec sa fosse de dissipation aval. L'incision passée dans les marnes grises est de l'ordre de 1 m environ. Le lit s'élargit encore et se caractérise par un encaissement important par rapport au terrain alentour. Le creusement passé du lit rend instable plusieurs arbres situés en haut de berge. Il y a également quelques blocs de tuf tombés des berges. Un arbre instable sur un éperon s'érodant présent des embâcles à une hauteur de quelques mètres par rapport au fond du lit. Cet arbre semble être sur un massif qui a glissé de la berge il y a longtemps, ce qui relate l'ancienneté du creusement du lit du ruisseau sur ce tronçon ;

Figure 120 : Lit encaissé du ruisseau de Lussac dans les limons de l'Hérault avec des affleurements marneux en fond de lit

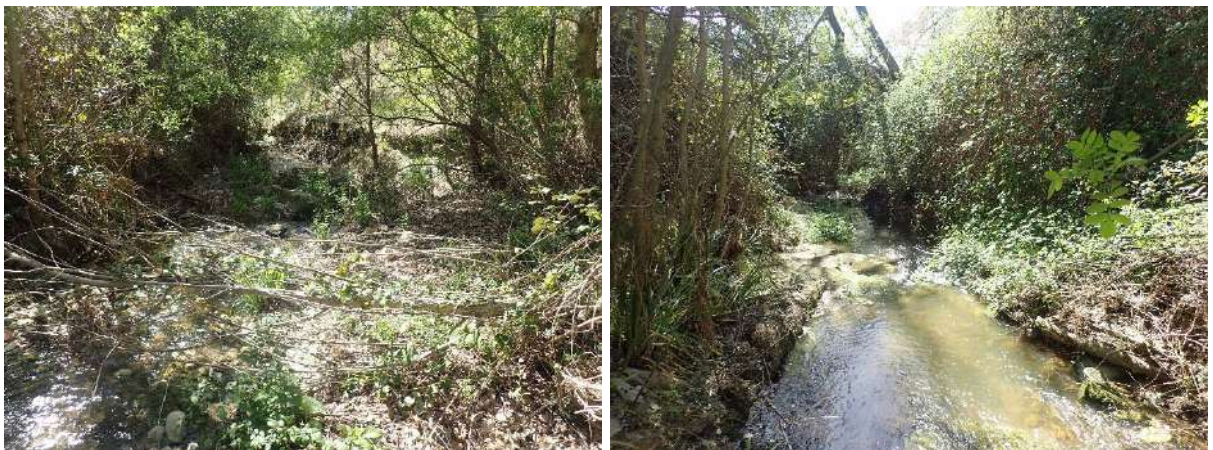
- Plus en aval, le fond de lit se rétrécit avec des talus de berge moins pentus qui permettent une revégétalisation des 2 rives. Il y a moins d'érosion en berge mais toujours des affleurements rocheux ;

*Figure 122 : Revégétalisation du lit avec talus de berge moins raide*

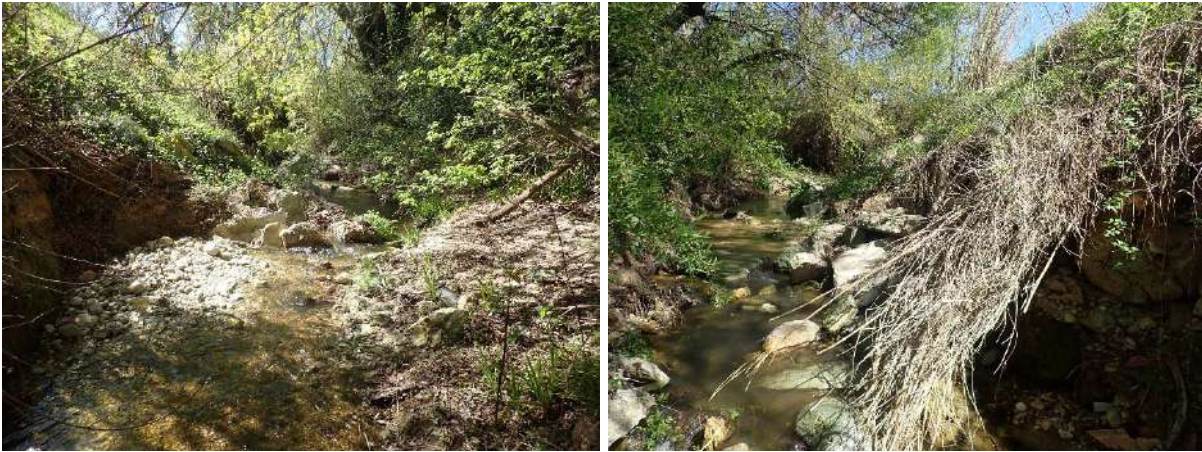
- Un massif d'enrochements se devine en rive gauche dans l'extrados d'un coude qui précède l'embouchure puis un deuxième sur lequel des gravats ont également été rapportés. Ces matériaux gênent légèrement les écoulements en fond de lit. Des petites érosions entaillent ce massif en amont et en aval ;

*Figure 123 : Berge rive gauche protégée par des enrochements, blocs béton...*

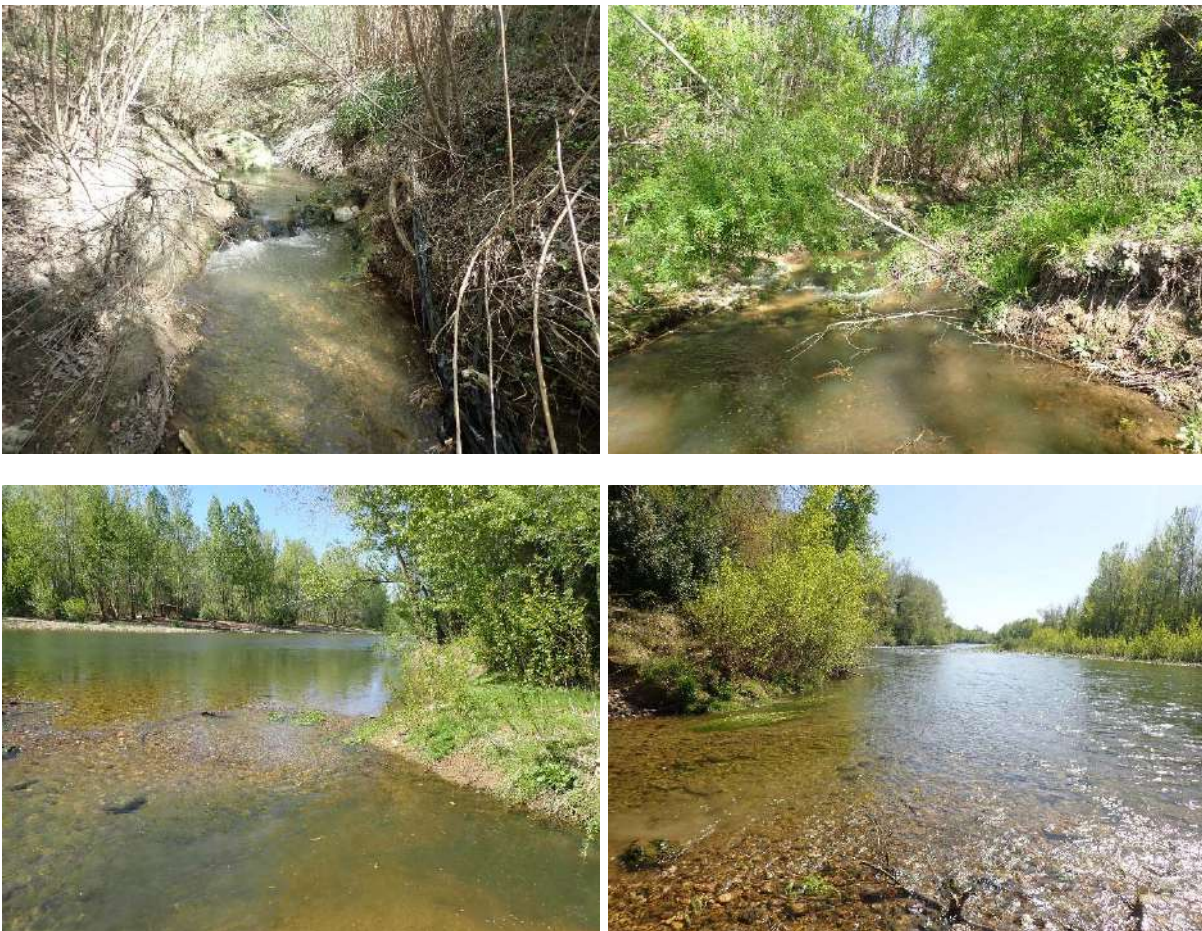
- 2 petits seuils causés par des affleurements rocheux marquent l'embouchure du ruisseau de Lussac dans l'Hérault. L'Hérault présente un faciès de plat courant au droit de l'embouchure. Le ruisseau de Lussac débouche dans l'extrados d'un long coude de l'Hérault. L'orientation du lit du ruisseau de Lussac est légèrement tournée vers l'aval de l'Hérault, ce qui facilite les écoulements en période de crue. Il n'y a pas d'obstacle à l'évacuation des eaux du ruisseau de Lussac vers l'Hérault ;

*Figure 124 : Petits seuils naturels aval au droit de l'embouchure du ruisseau de Lussac dans l'Hérault*

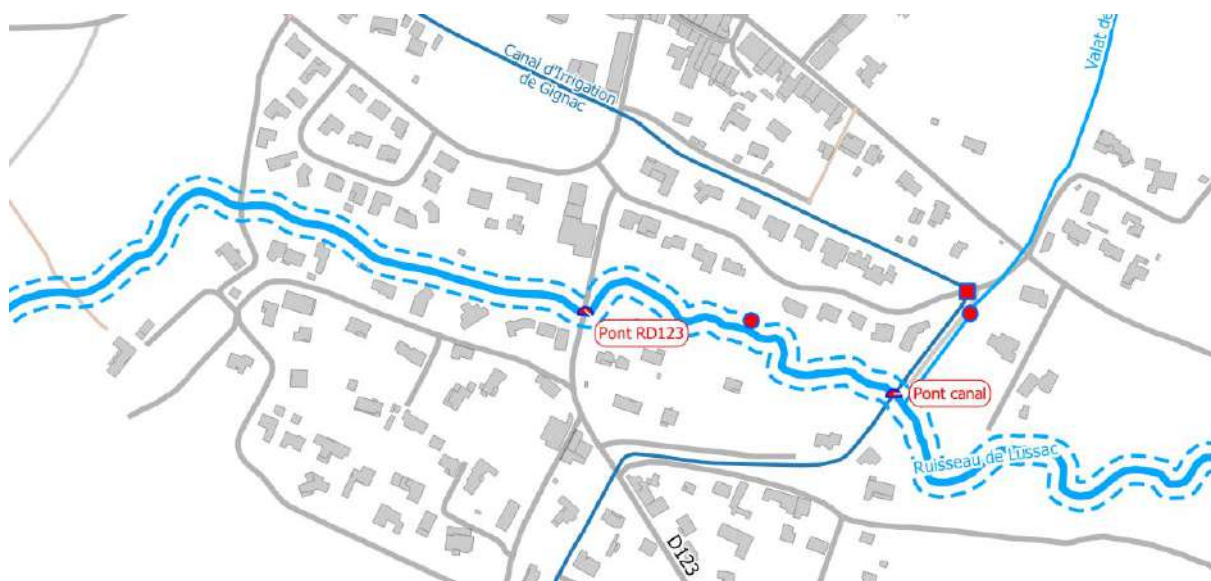
A partir de l'aval du pont canal, le lit majeur du ruisseau de Lussac est urbanisé sur les 2 rives sur une longueur de 620 m environ. Cette urbanisation est majoritairement résidentielle avec des enjeux relativement éloignés du lit mineur c'est-à-dire à plus de 10 m de l'axe du lit. En amont du pont de la RD123, les habitations bordant le lit sont plus éloignées du lit du ruisseau de Lussac qu'en aval du pont. En aval du pont de la RD123, plusieurs habitations rive gauche sont proches de cette bande des 10 m. Les habitations rive gauche sont globalement plus proches que les habitations rive droite. Sur ce même tronçon aval rive gauche de la traversée du village, plusieurs piscines et leurs remblais se situent dans cette bande des 10 m ou à proximité.

Figure 125 : Localisation du bâti existant de Pouzols par rapport à la bande des 10 m de l'axe du lit

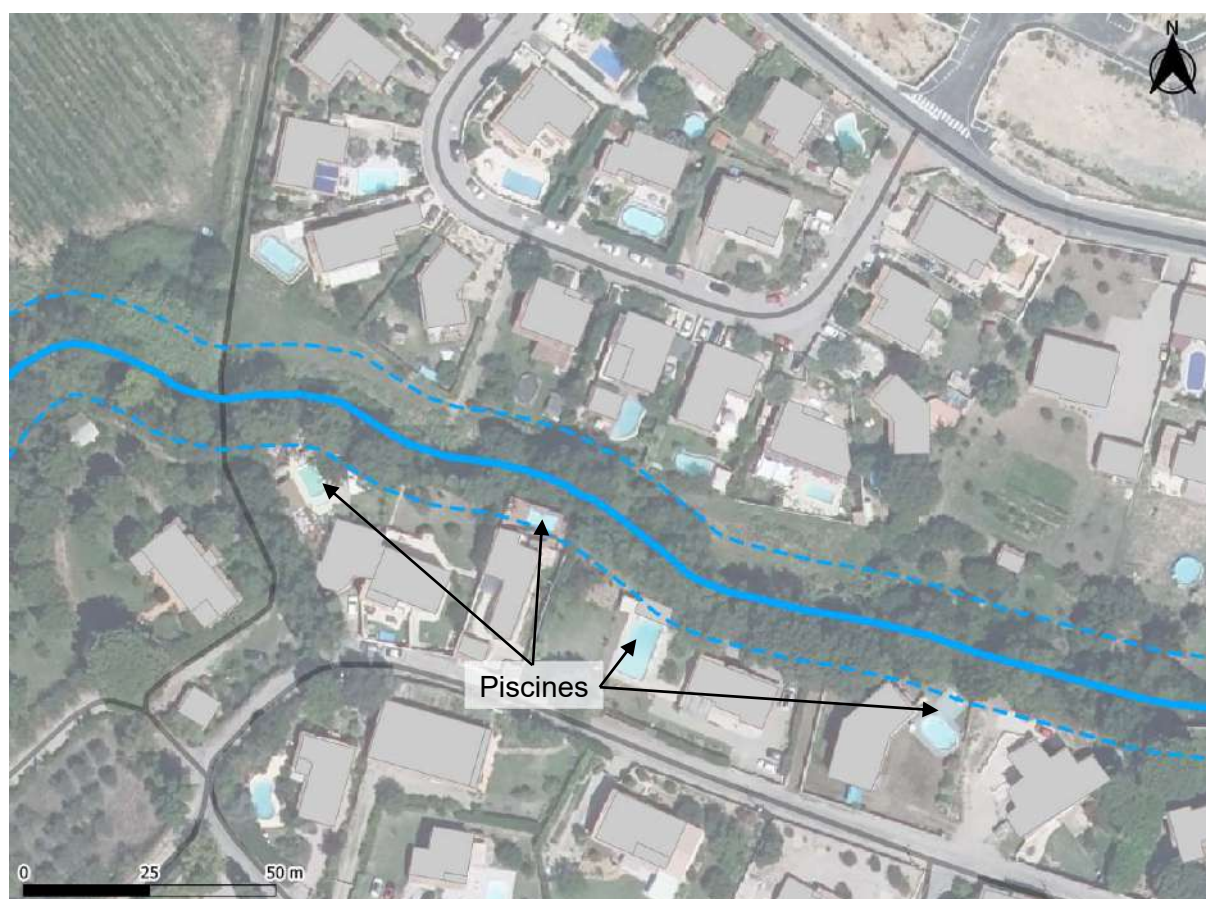
Figure 126 : Localisation du bâti existant par rapport à la bande des 10 m de l'axe du lit en partie aval de la traversée du village de Pouzols

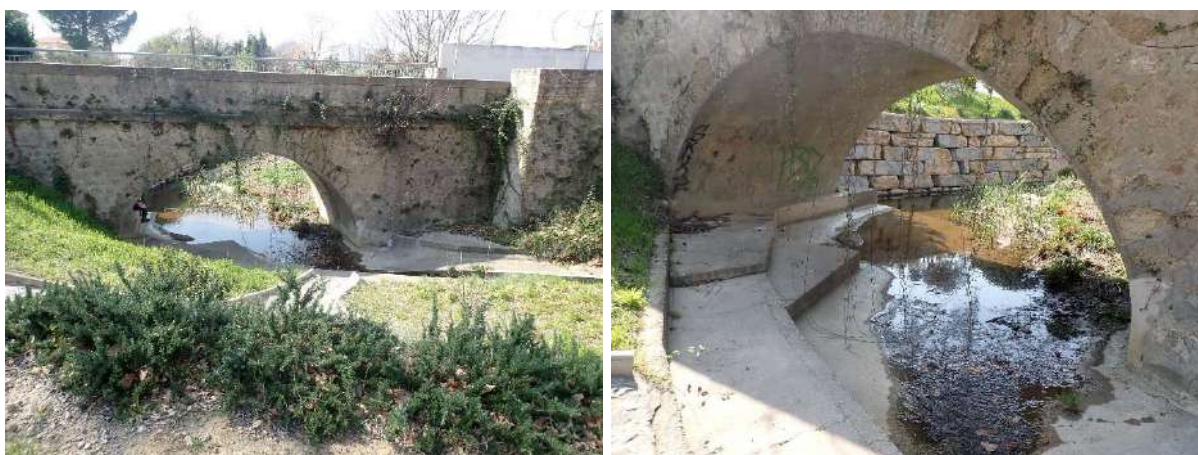
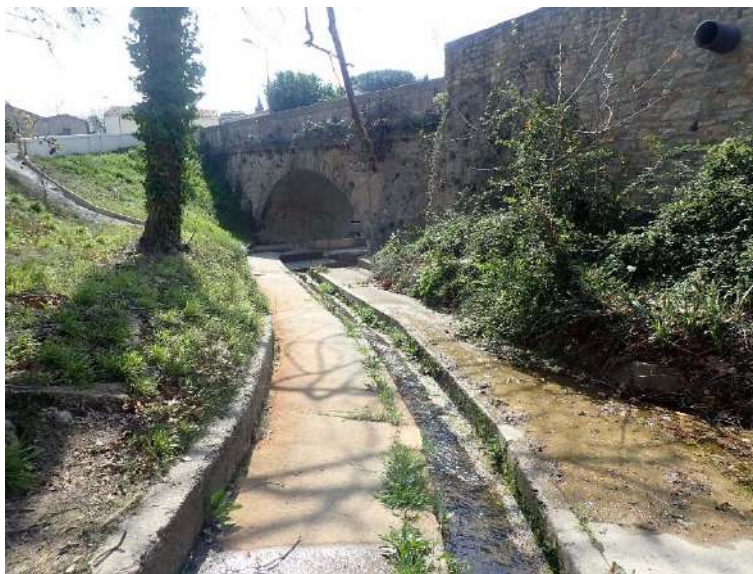
Les abords et l'entrée des écoulements sous le pont sont de nature à aggraver les dysfonctionnements hydrauliques en période de crue et de mise en charge de la voûte. Les coudes serrés créent d'importantes pertes de charge qui rehaussent les lignes d'eau et augmentent les vitesses en extrados des coudes. La forme en voûte du tablier du pont rend difficile le passage des flottants (diminution de la largeur de passage pour les fortes crues jusqu'à la mise en charge). L'entrée en fort biais dans l'ouvrage aggrave cette situation.

Au final, l'engouffrement des écoulements dans le pont n'est pas optimal. Un tronç transporté par les écoulements du lit mineur et dépassant la largeur de la voûte a une probabilité importante de se bloquer en travers en amont de la voûte et de conduire à un risque aggravé d'obturation partielle ou importante du pont en cas de crue suffisamment longue et forte pour générer de nombreux flottants arrivant au pont.

*Figure 127 : Vues amont du pont vouté de la RD123*

Le risque de formation d'un embâcle au droit de ce pont est un facteur aggravant pour le risque d'inondation en période de forte crue du ruisseau de Lussac. L'obturation même partielle du pont peut provoquer ou accélérer sa submersion ou la sur-inondation des enjeux situés à proximité. En cas de coupure de cet axe de circulation, la partie Sud du village se retrouve coupée de la partie Nord (pas d'autre ouvrage de franchissement au niveau du village). L'accès pour les secours à la partie Sud du village nécessite alors de venir du Pouget via la route D123 ou via les chemins de vigne qui rejoignent par le sud la route D32. Cela complique significativement la gestion du risque inondation sur le village durant la crue. Il est ainsi préférable d'éviter autant que possible la coupure de la circulation sur ce pont lors des crues du ruisseau de Lussac.

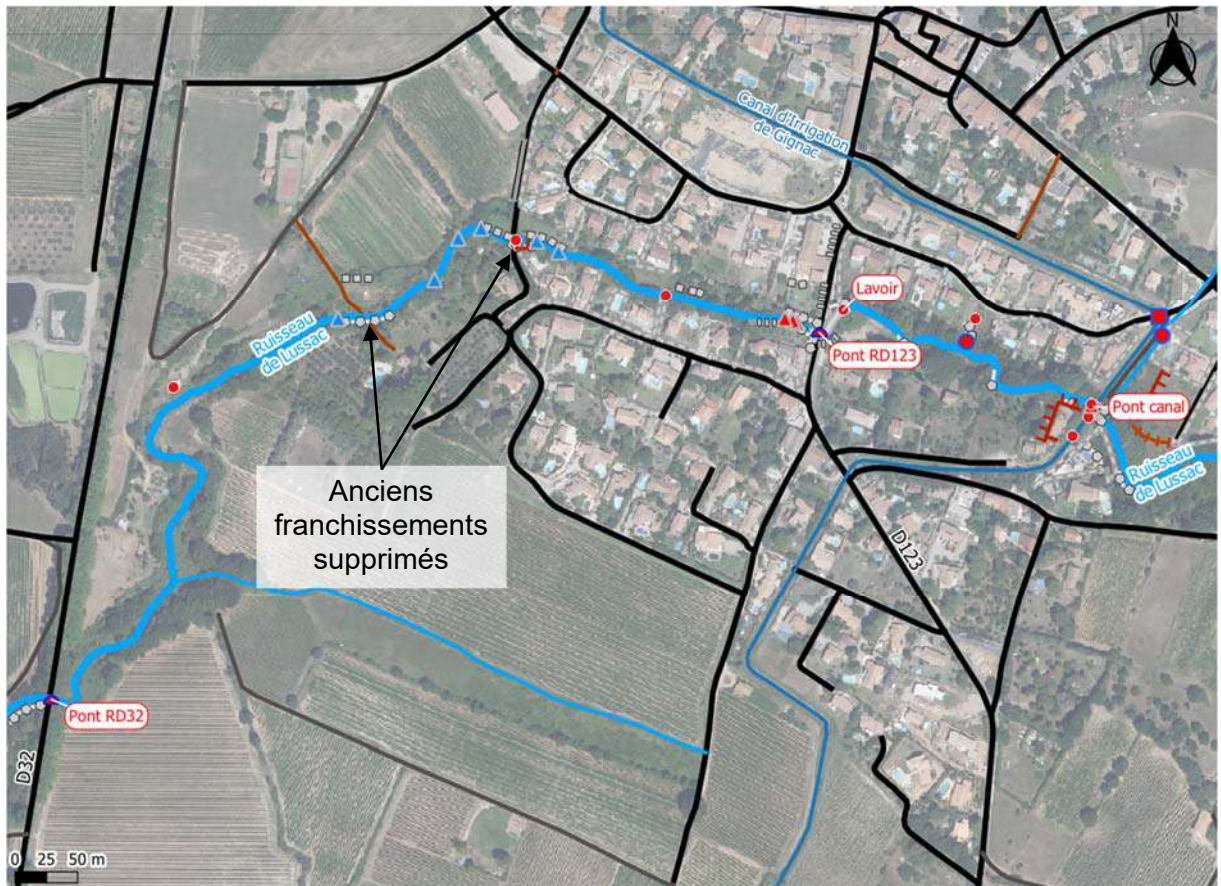
Il est également à noter que la BD TOPO indique 2 chemins franchissant le ruisseau. Ces franchissements ne sont plus existants. Celui plus en amont a laissé place à un rejet pluvial et un franchissement par une conduite d'eaux usées en hauteur. Le second a laissé place des enrochements libres protégeant la berge rive gauche.

Figure 129 : Ouvrages de franchissement supprimés

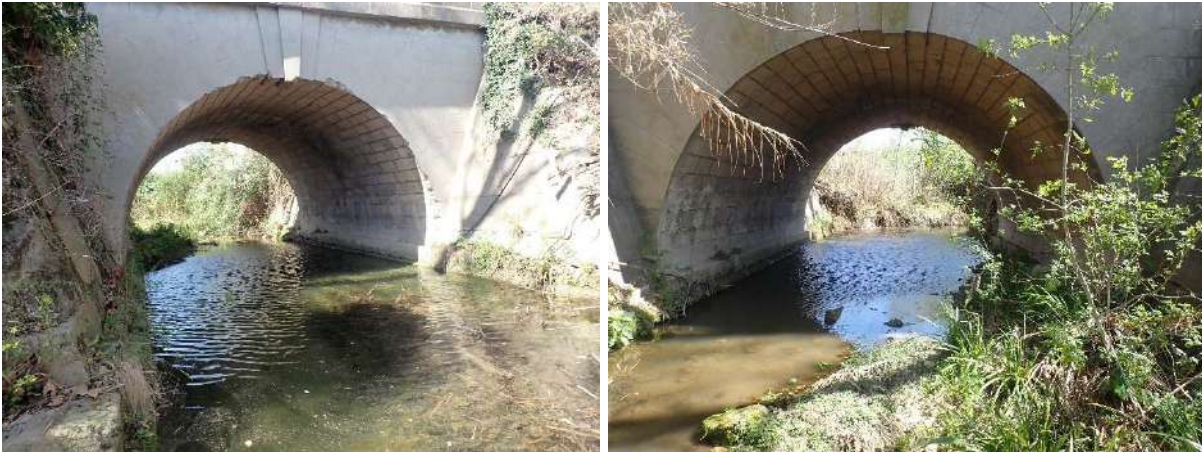
Au niveau du pont de la RD32, le lit du ruisseau se resserre à nouveau et concentre les écoulements sous le pont voûté existant. En cas de débordement en lit majeur, il y a un risque de submersion et de coupure de la RD32.

*Figure 130 : Vues amont / aval du pont voûté de la RD32*

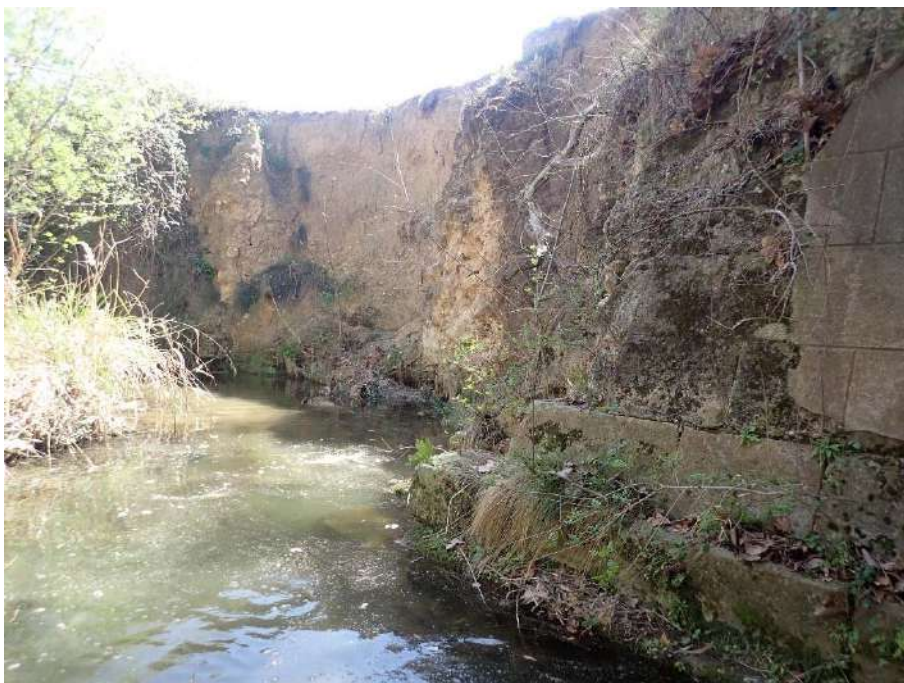
Il y a une érosion très active dans l'extrados rive gauche du coude serré situé en amont proche du pont. Compte tenu la configuration locale et la nature érodable des matériaux en berge (limons argileux avec graviers), il existe un risque probable d'érosion à terme du perré maçonné amont puis du pont avec des courants contournant par l'arrière le perré mis en protection de la berge rive gauche presque verticale en amont du pont. Si l'érosion continue à se développer, les courants en crue vont avoir tendance à pousser le perré par l'arrière et à le faire basculer vers le lit. Le perré n'est a priori pas conçu pour résister à ce type de sollicitation (pas de lien ou ancrage entre les pierres du perré).

Il y a à terme une risque de déstabilisation du pont de la RD32 par les écoulements en crue du Lussac.

*Figure 131 : Vue de l'érosion active en amont proche du pont de la RD32*

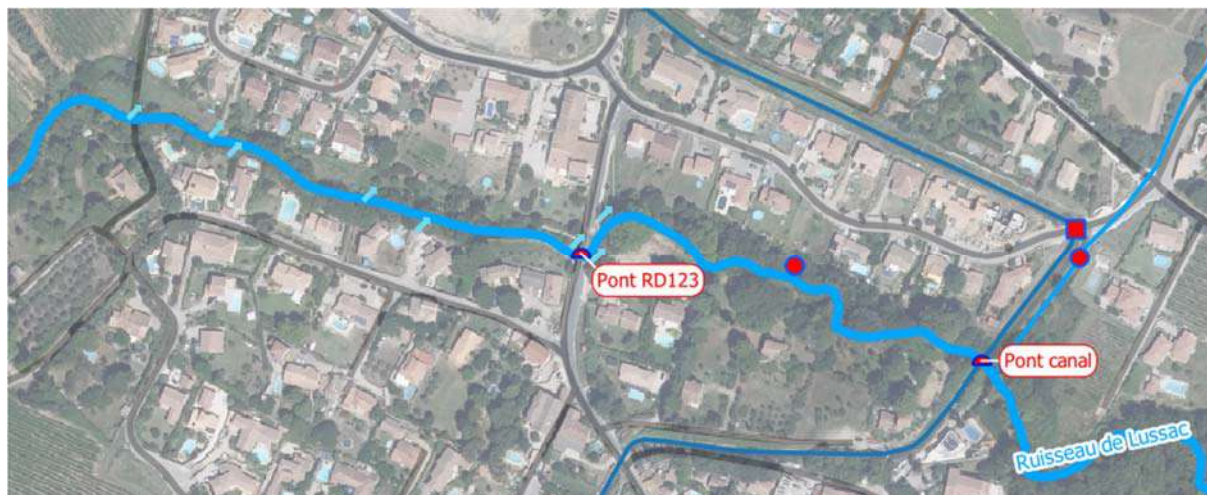
Dans la traversée du village, il y a des apports pluviaux sur les 2 rives. Il est dénombré environ 8 points de rejet pluvial avec des diamètres de buse allant de 100 mm (tuyau PVC) à 800 mm (buse béton). Ces derniers sont situés au droit et en aval du pont de la route D123.

Figure 132 : Localisation des points de rejet pluvial dans le ruisseau de Lussac (flèche bleu ciel)

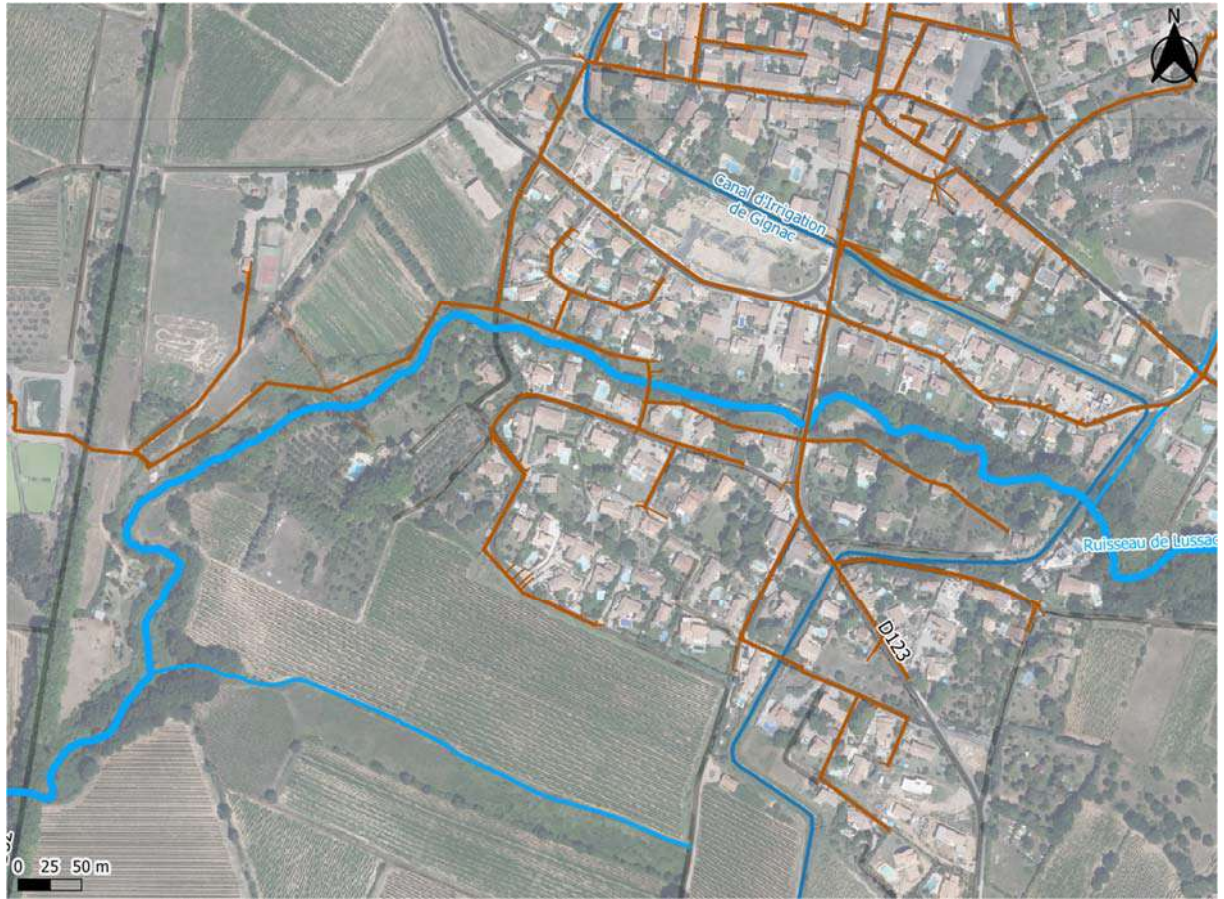
Des branches du réseau d'eaux usées longent ou traversent le ruisseau de Lussac. En aval du pont de la RD123, une branche rive gauche puis une branche rive droite sont enterrées en haut de berge proche du lit mineur. L'ouvrage hydraulique permettant à la conduite de traversée en aérien le lit est en mauvais état.

Figure 133 : Vue du réseau d'eaux usées (en *marron*) situé à proximité du ruisseau de Lussac

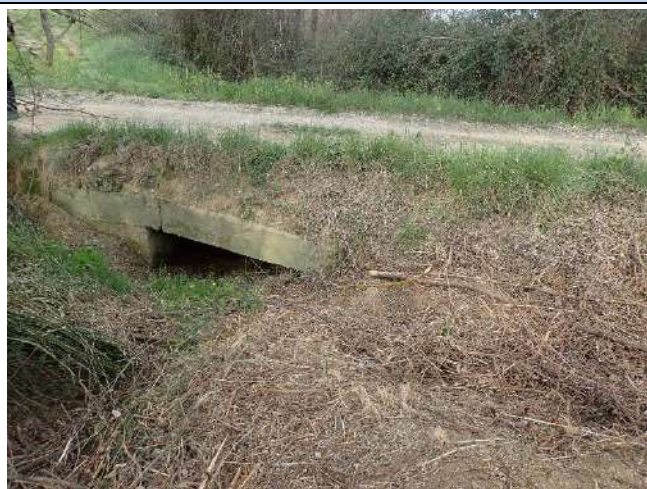
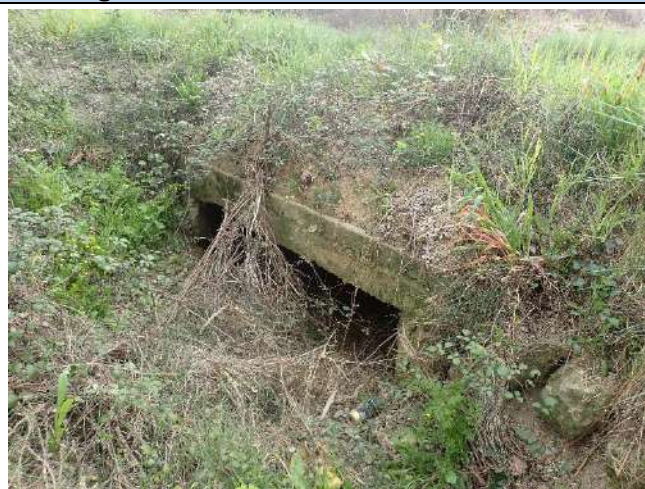
- Pas de dégradation importante.
- Dépôts en amont et en aval de l'ouvrage qui réduisent le débit passant sous l'ouvrage.

Cet ouvrage est rapidement submersible en période de crue (petite section d'écoulement). Il est possible la formation d'un embâcle sur la face amont du pont.

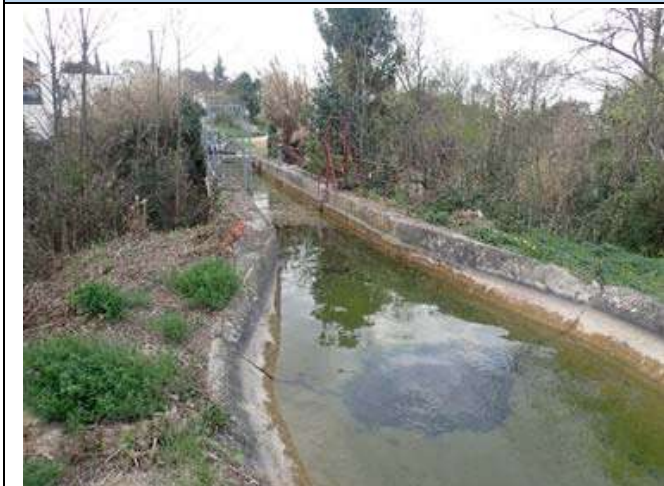
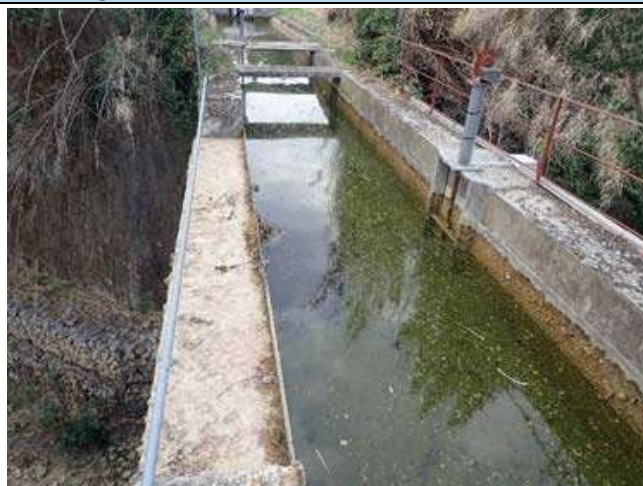
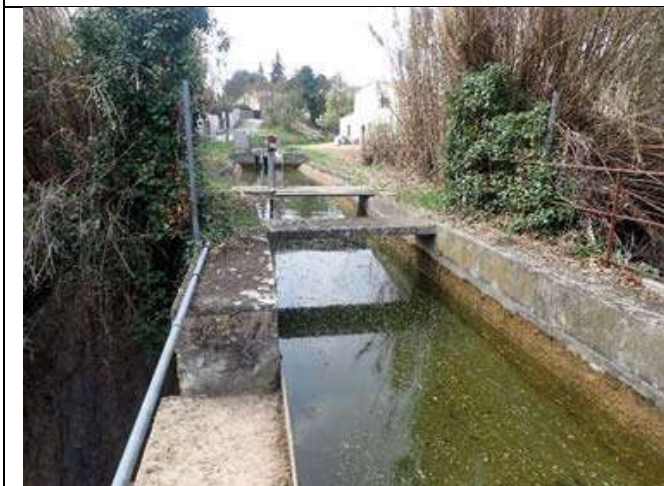
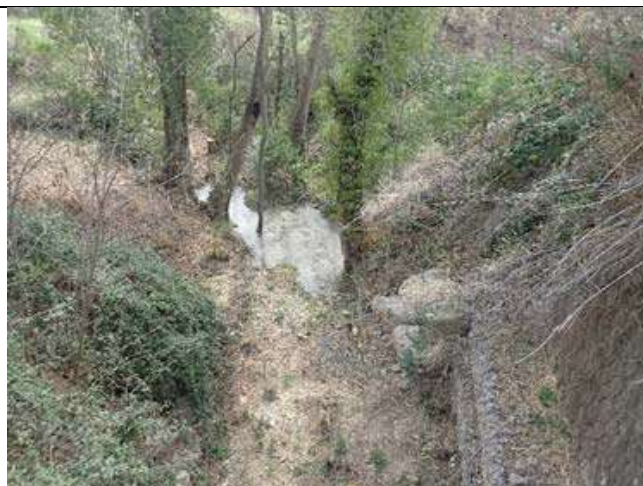
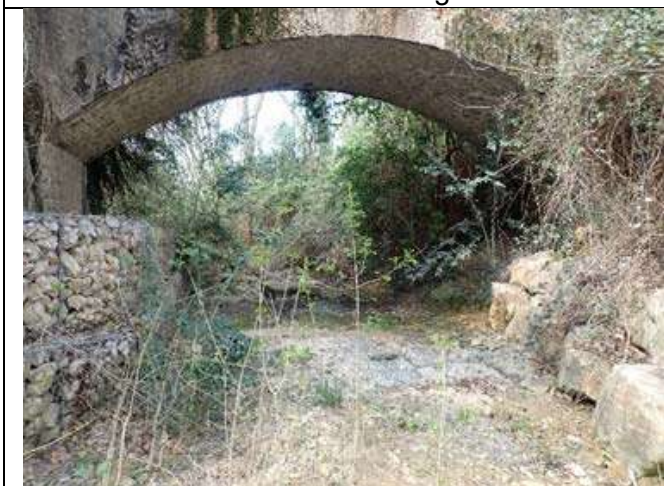
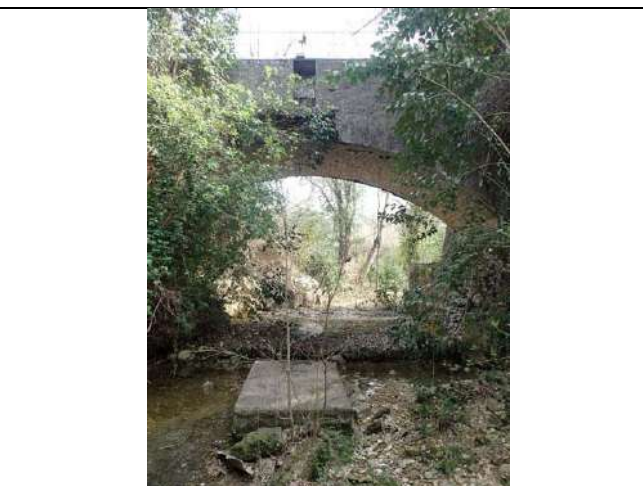
| Etat général | Moyen | Impact sur les crues du ruisseau de Lussac | Moyen |
|---|---|---|---|
| - Pas de dégradation importante observé.<br>- Petit affouillement en aval du matelas Reno en fond de lit.<br>- Plusieurs fuites d'eau : maçonnerie du pont en rive droite, vannes... | | L'ouvrage réduit modérément la section d'écoulement du lit mineur du ruisseau.<br>Il est possible la formation d'un embâcle sur la face amont du pont pour les fortes crues. | |

Lorsque le canal est en eau, les fuites suffisent à mettre en eau le ruisseau de Lussac notamment en période de basses eaux ou d'étiage quand le ruisseau est à sec plus en amont.

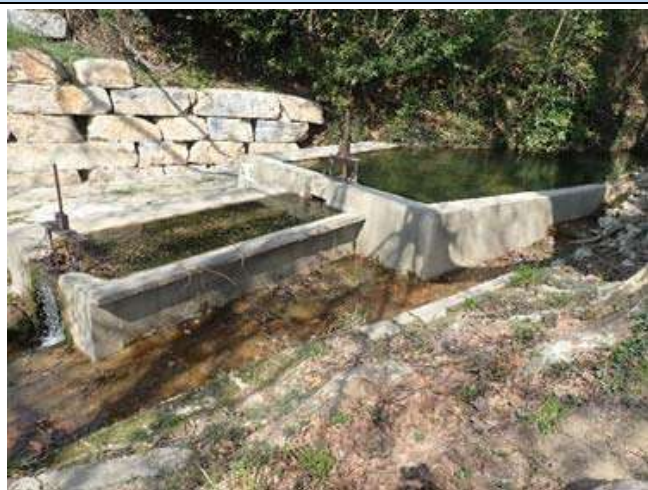
- Pas de dégradation importante.
- Maçonnerie légèrement dégradée.

Vue des bassins du lavoir

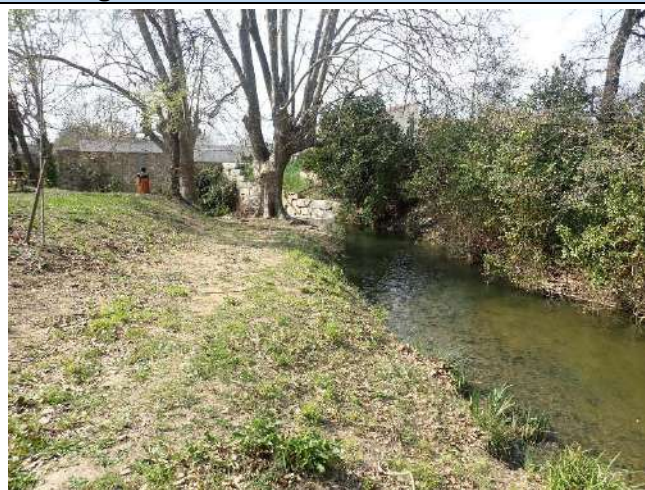
Vue de la retenue et des berges en amont des bassins du lavoir

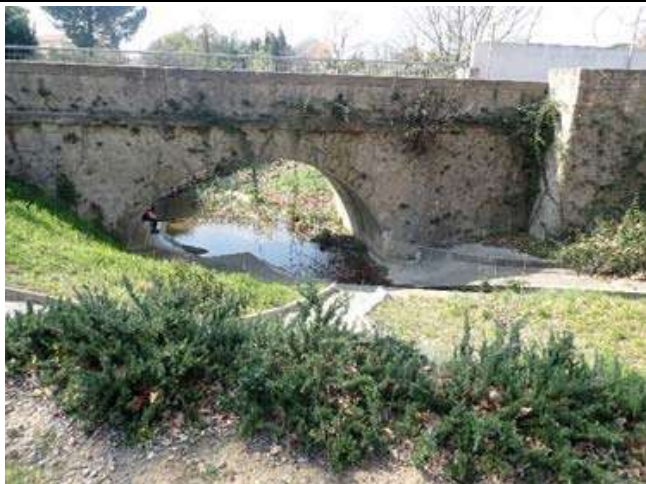
| Etat général | Bon | Impact sur les crues du ruisseau de Lussac | Fort |
|---|---|---|---|
| <ul style="list-style-type: none"> <li>- Pas de dégradation importante.</li> <li>- Ouvrage réparé et conforté suite à la crue de 2014.</li> </ul> | | <p>L'ouvrage réduit la section d'écoulement du lit mineur du ruisseau.</p> <p>Il est possible la formation d'un embâcle sur la face amont du pont pour les crues moyennes à fortes.</p> | |

Vue amont

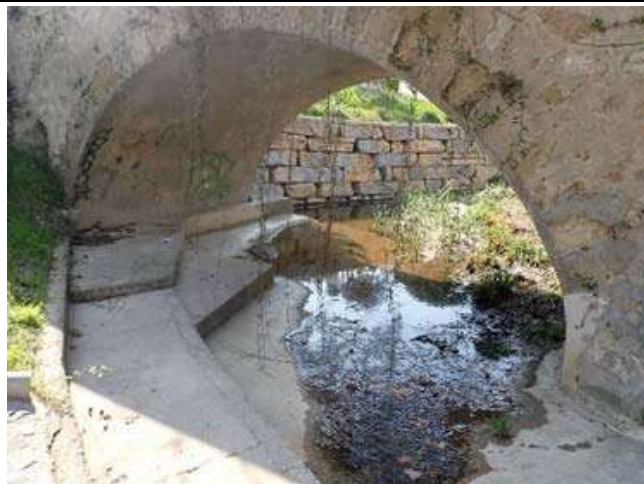
Vue amont

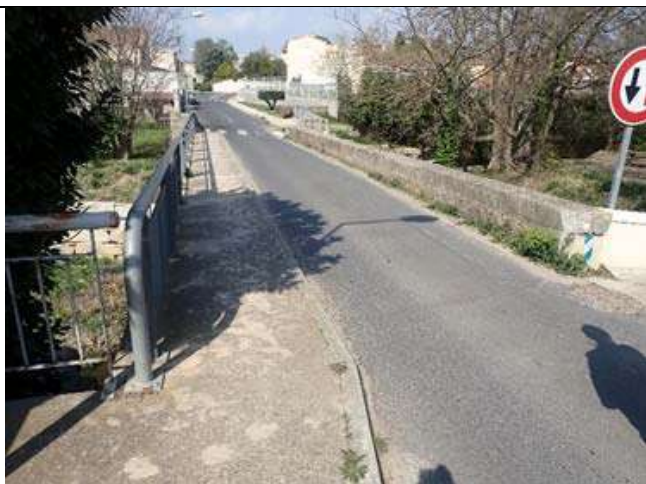
Vue de la chaussée et des parapets

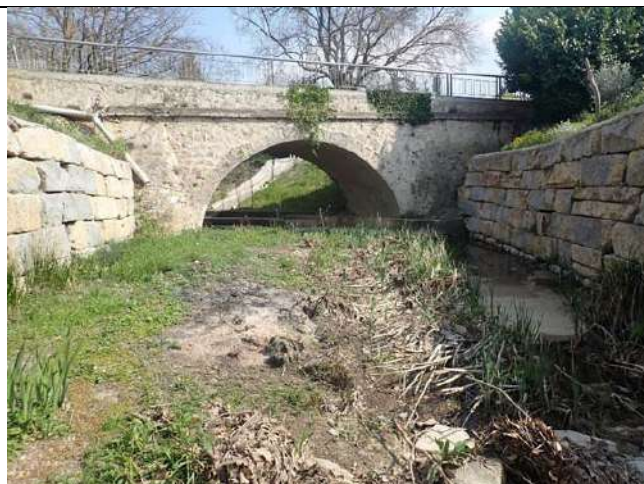
Vue aval
