**COMMUNAUTE DE COMMUNES DE LA VALLEE DE L'HERAULT**

## ÉTUDE DE MODELISATION HYDRAULIQUE DU BASSIN VERSANT DU LUSSAC

**RAPPORT D'ÉTUDE — PHASE 1**

**Juin 2023**

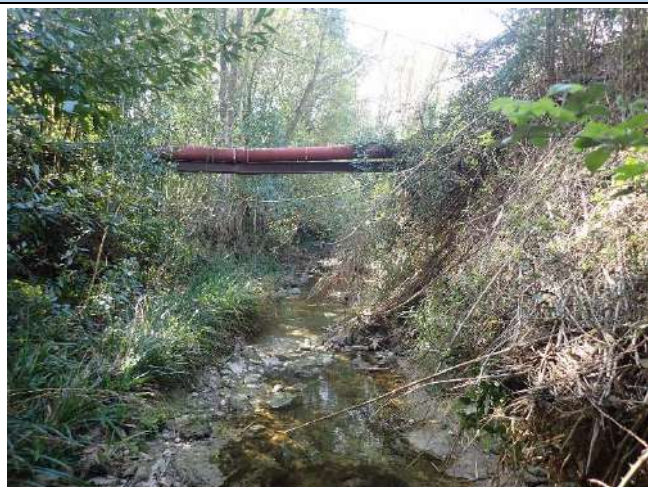
- Poutres IPN tordues vers l'aval par la crue de 2014.
- Affouillement important du massif de béton en rive droite.
- Pas de fuite observée.

Vue amont

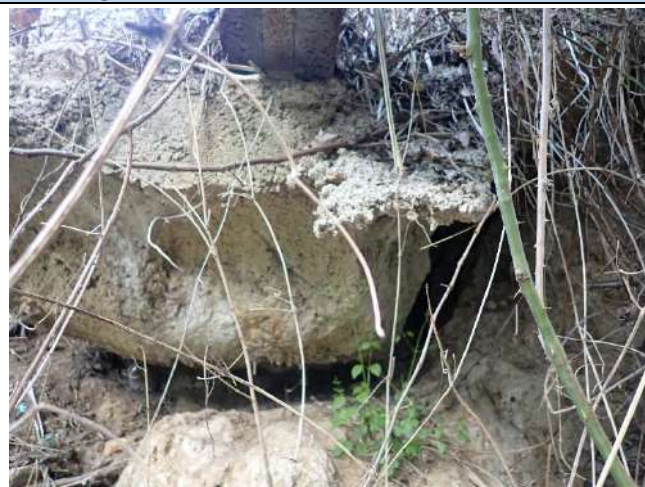
- La première canalisation d'eaux usées qui traverse le Lussac a été endommagée par la crue de 2014. La poutre d'acier a été tordue par les flottants. Le massif béton rive droite s'était fissuré et avait occasionné une fuite d'eaux usées vers le ruisseau. Cette canalisation évacue gravitairement les eaux usées du village vers la station de relevage située plus en aval en rive droite ;

Vue de l'affouillement rive droite

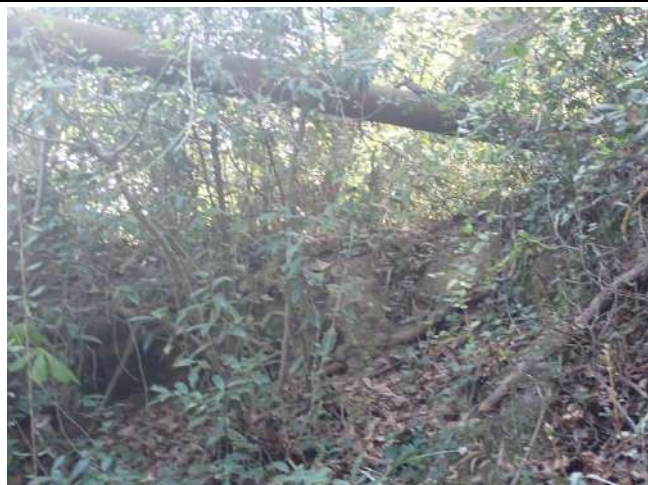
- Pas de dégradation importante.
- Pas de fuite observée.

Vue rive gauche

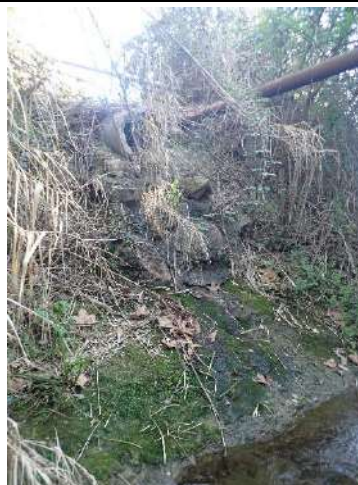
Vue rive droite

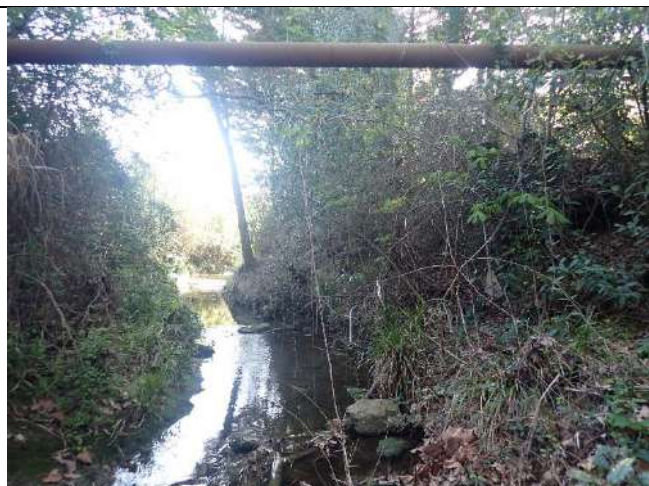
Vue amont

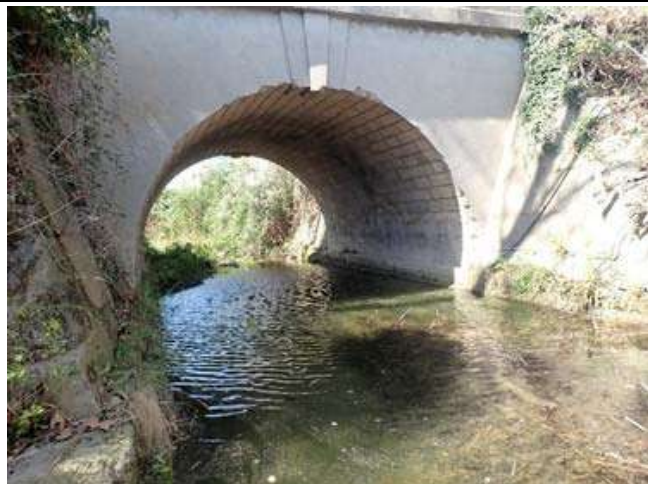
| Etat général | Moyen | Impact sur les crues du ruisseau de Lussac | Fort |
|---|---|---|---|
| <ul style="list-style-type: none"> <li>- Pas de dégradation importante du pont.</li> <li>- Forte érosion d'un mur de protection contre l'érosion en amont du pont.</li> </ul> | | L'ouvrage réduit la section d'écoulement du lit mineur du ruisseau.<br>Il est possible la formation d'un embâcle sur la face amont du pont pour les crues moyennes à fortes. | |

Vue amont

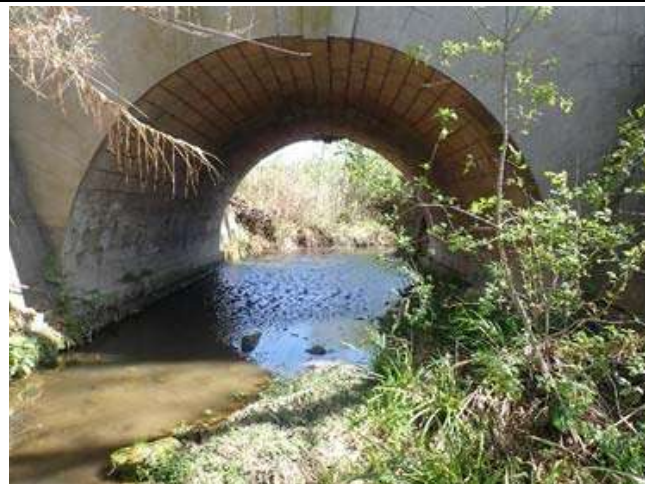
Vue aval

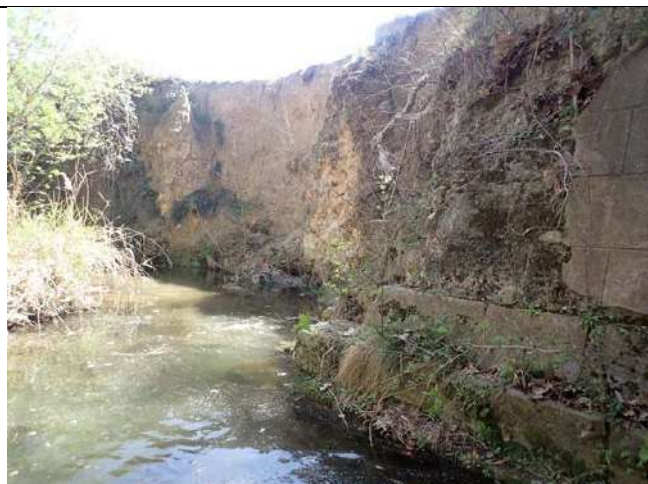
Vue de l'érosion en amont du mur de berge rive gauche

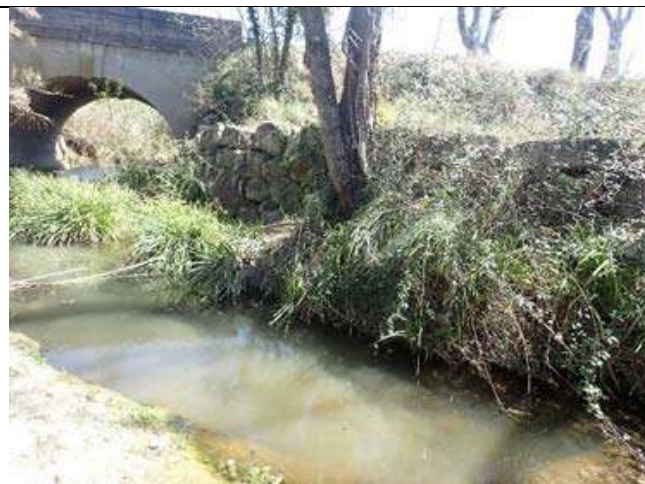
Vue du mur aval rive gauche en enrochements
